### 2011年東北地方太平洋沖地震の津波高調査

### Field Surveys of Tsunami Heights from the 2011 off the Pacific Coast of Tohoku, Japan Earthquake

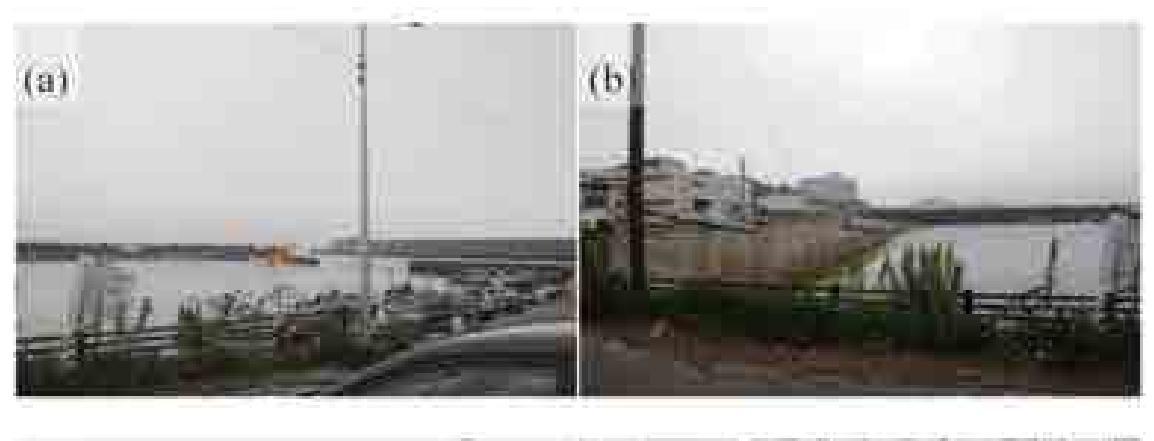
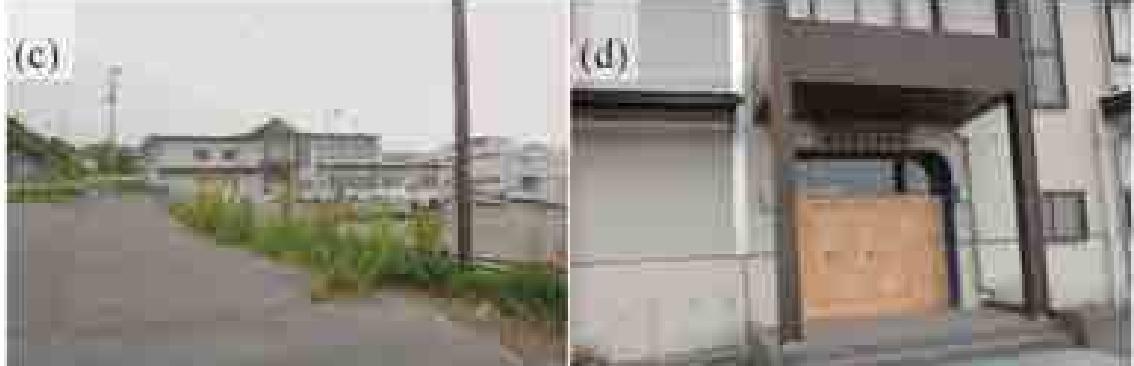
**鮫町下盲久保 (しもめくらくぼ) (八戸漁港恵比寿浜地** 区) (津波高;図 A1,被害状況ならびに津波痕跡調査地 点;図 A2)は,八戸漁港本港の東の鮫漁港の,さらに北 東約2kmに位置する.港内には1辺約130mの正方形 状の水域があり、この南東角に青森県立八戸水産高等学 校の栽培漁業実習場がある.このガラス戸の正面玄関は 上端の一部を除いて破損しており、このガラス戸上端の 框(かまち)まで浸水したことが証言から得られた.こ れに基づき測定された浸水高は、6.1mであった(A1, 図 A2d).

Fig. A2. (a)-(c) Damage at Ebisuhama district of Hachinohe Fishing Port. (d) Tsunami trace survey point at the laboratory of Hachinohe Fisheries High School (A1).

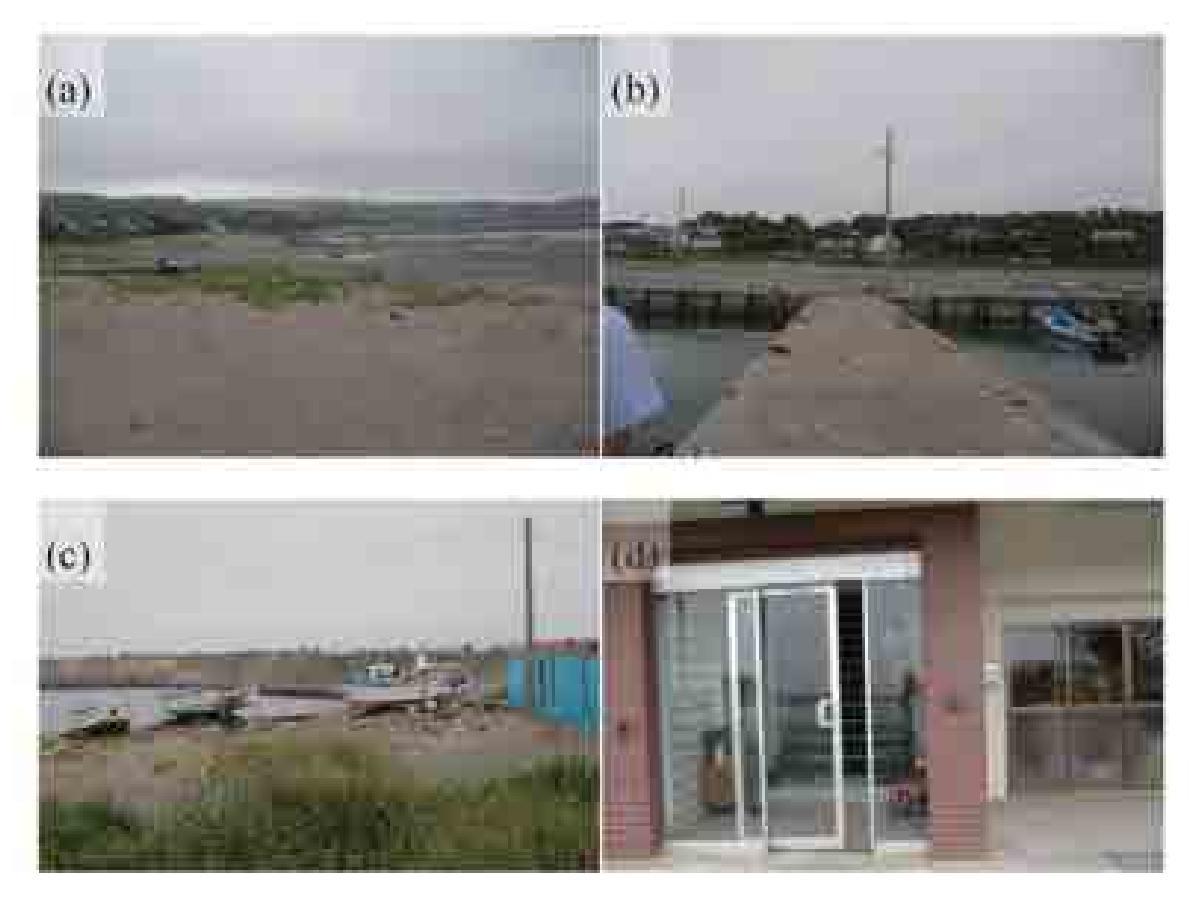
Fig. A4. (a)-(c) Damage at Tanesashi Fishing Port. (d) Tsunami trace survey point at the door header of Mr. Fukuda' s house (A2).

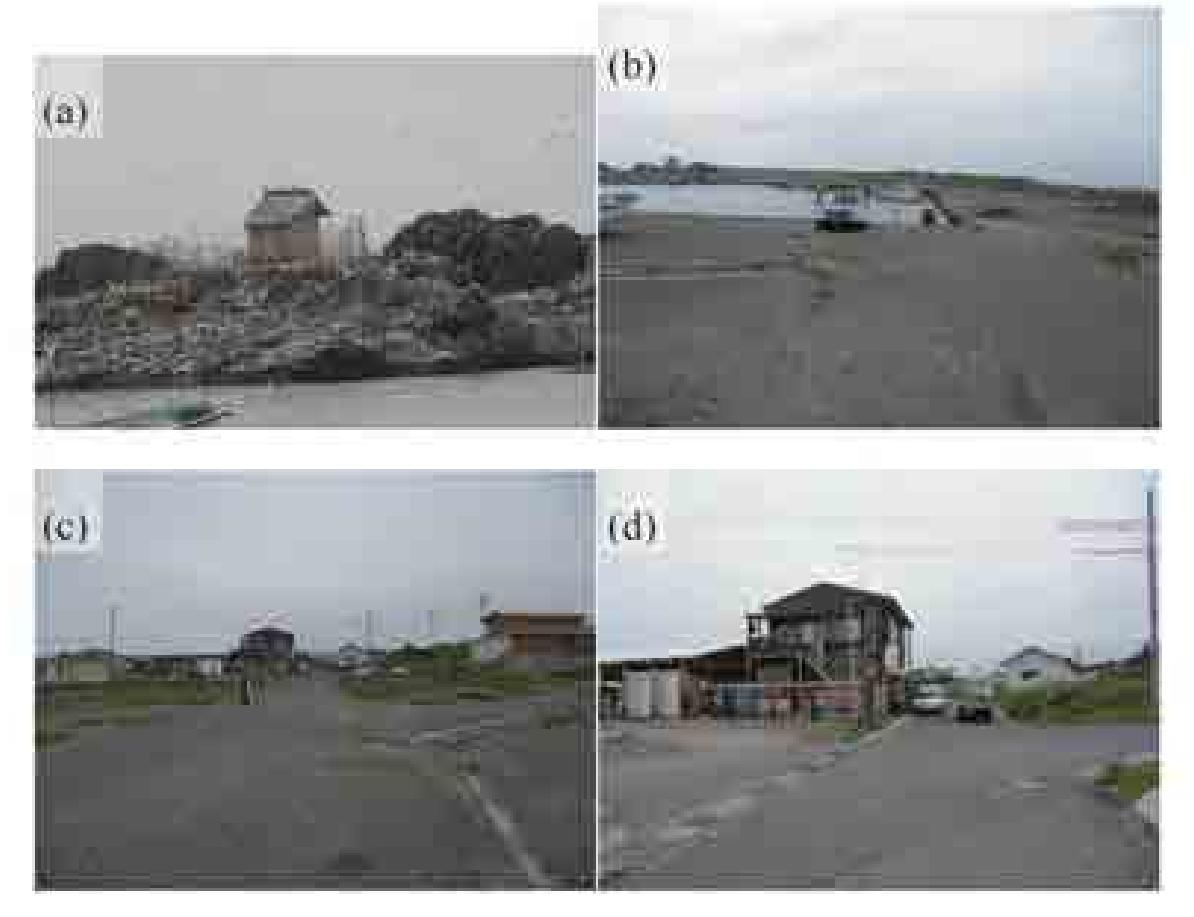
Fig. A6. (a)-(c) Damage at Daisakutai (Okuki Fishing Port). (d) Tsunami trace survey point at the wall of Japanesestyle bar Hamagoya (A3)

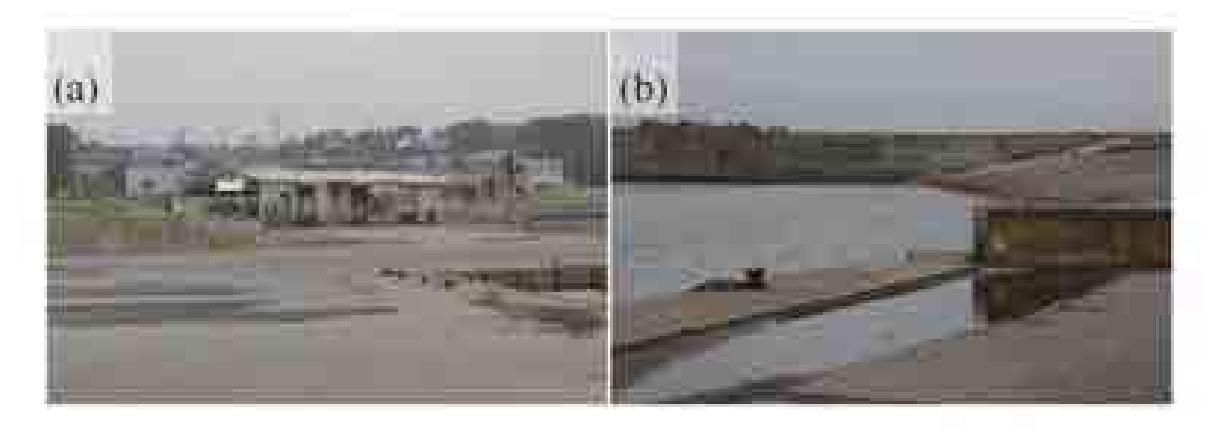
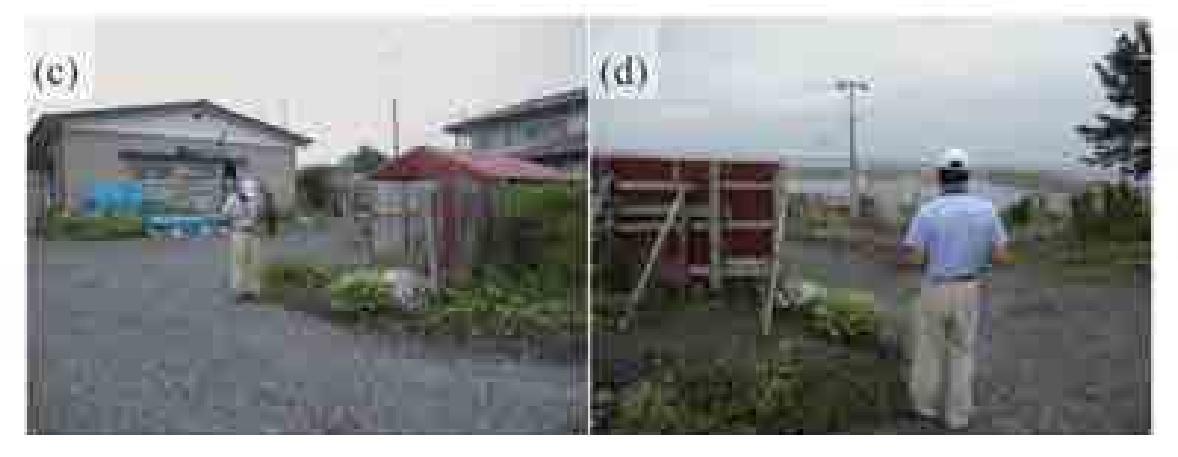
Fig. A8. (a)-(b) Damage at Oja (Oja Fishing Port). (c)-(d) Tsunami trace survey point at the slope in front of Mr. Tetsuzo Tanaka's house (A4).

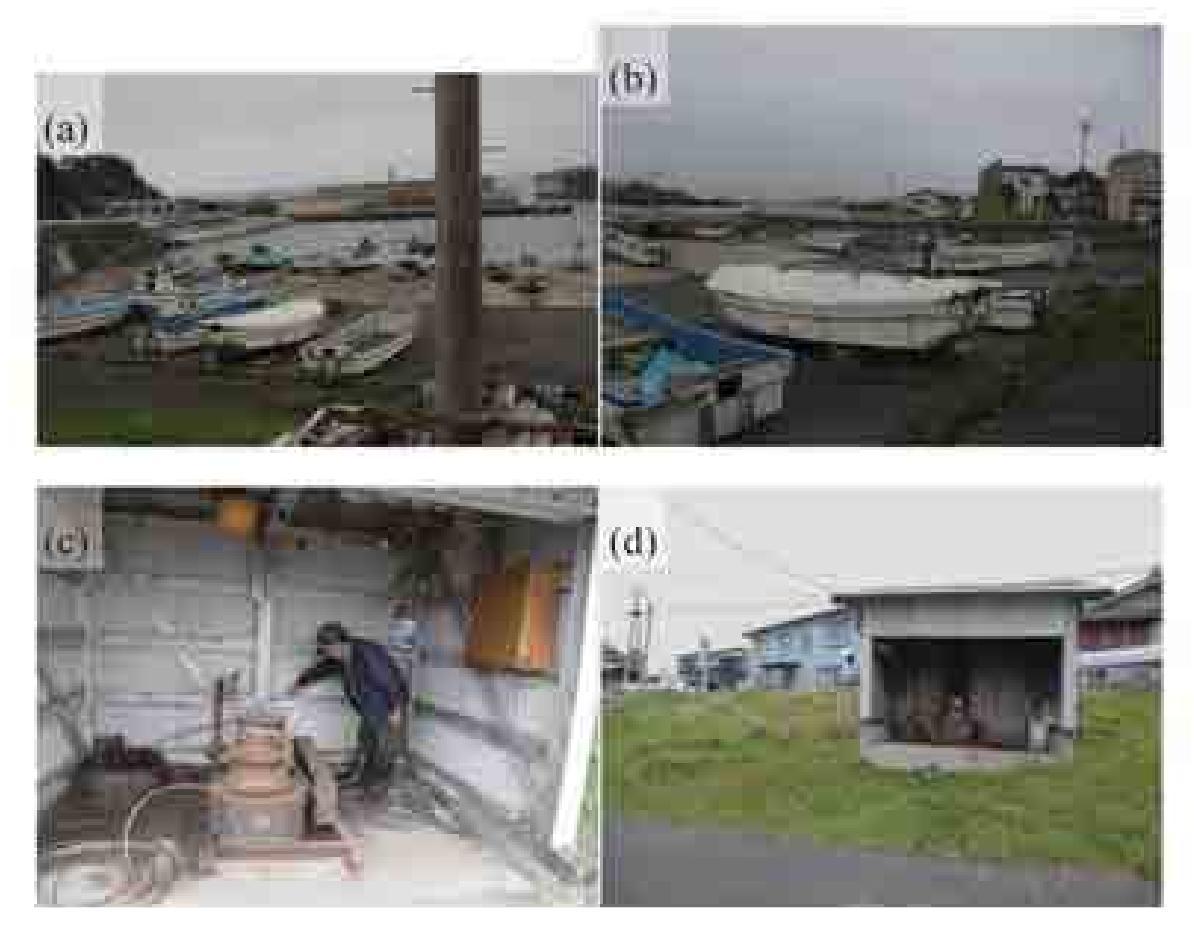
Fig. A10. (a)-(b) Kominato Fishing Port. (c) Inundation height in the winch lodge. (d) Tsunami trace survey point at the slope (A5).

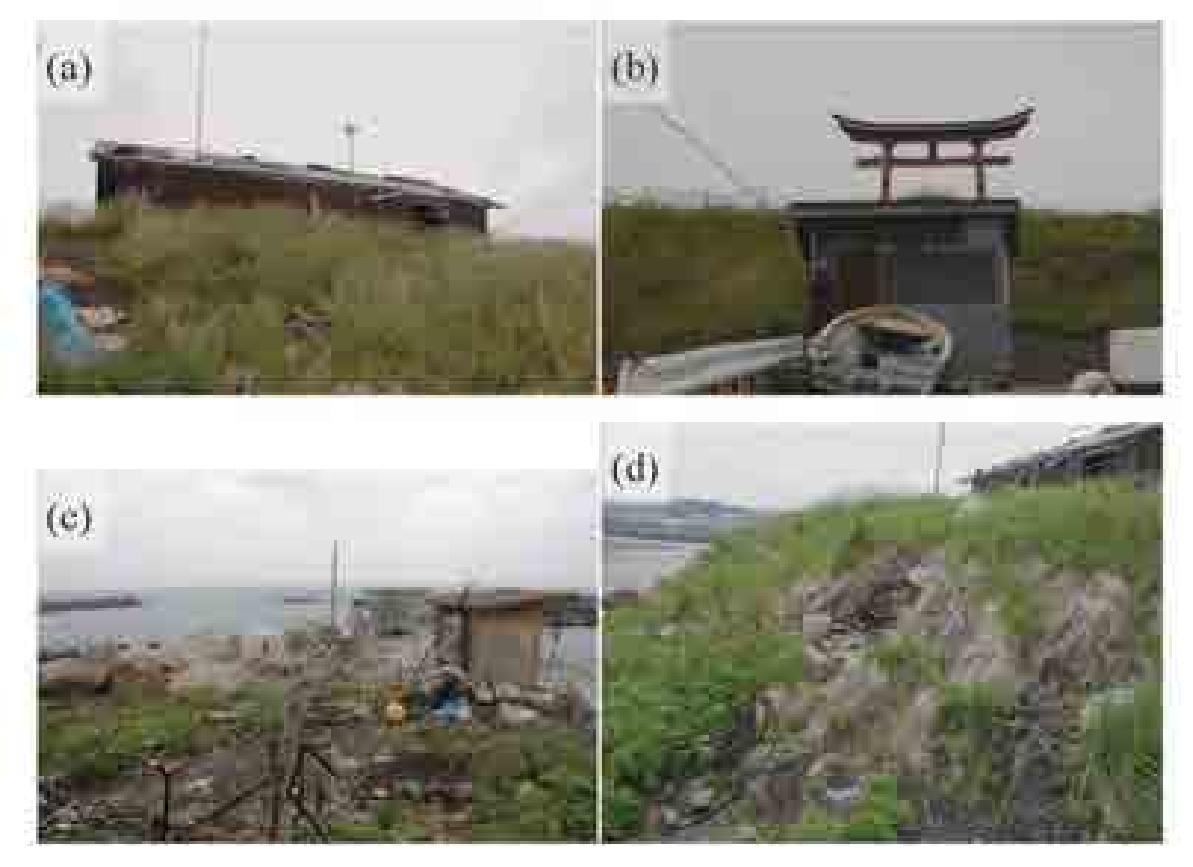
Fig. A12. (a)-(c) Damage at Kadonohama Fishing Port. (d) Tsunami trace survey point (I1).

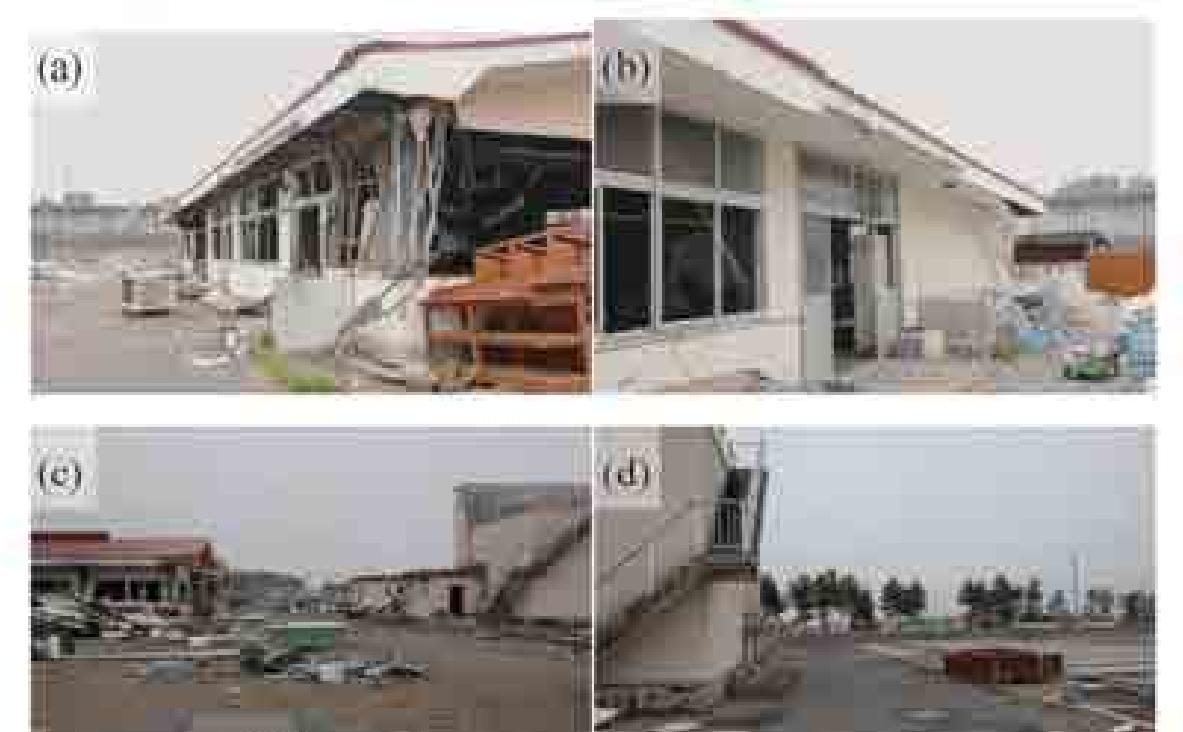
ち,最も大きな作業場がある建物では,1階天井まで浸水した痕跡が認められ,また天井面の蛍光灯に破損が見られた(図 A14a).この建物に隣接した冷凍倉庫の外部では,階段の手すりが作業場1階天井とほぼ同じ高さで破損しており,これに基づき測定された浸水高は,6.8mであった(I2,図 A14d).

Fig. A14. (a)-(c) Damage at Taneichi Fishing Port. (d) Tsunami trace survey point at the step (I2).

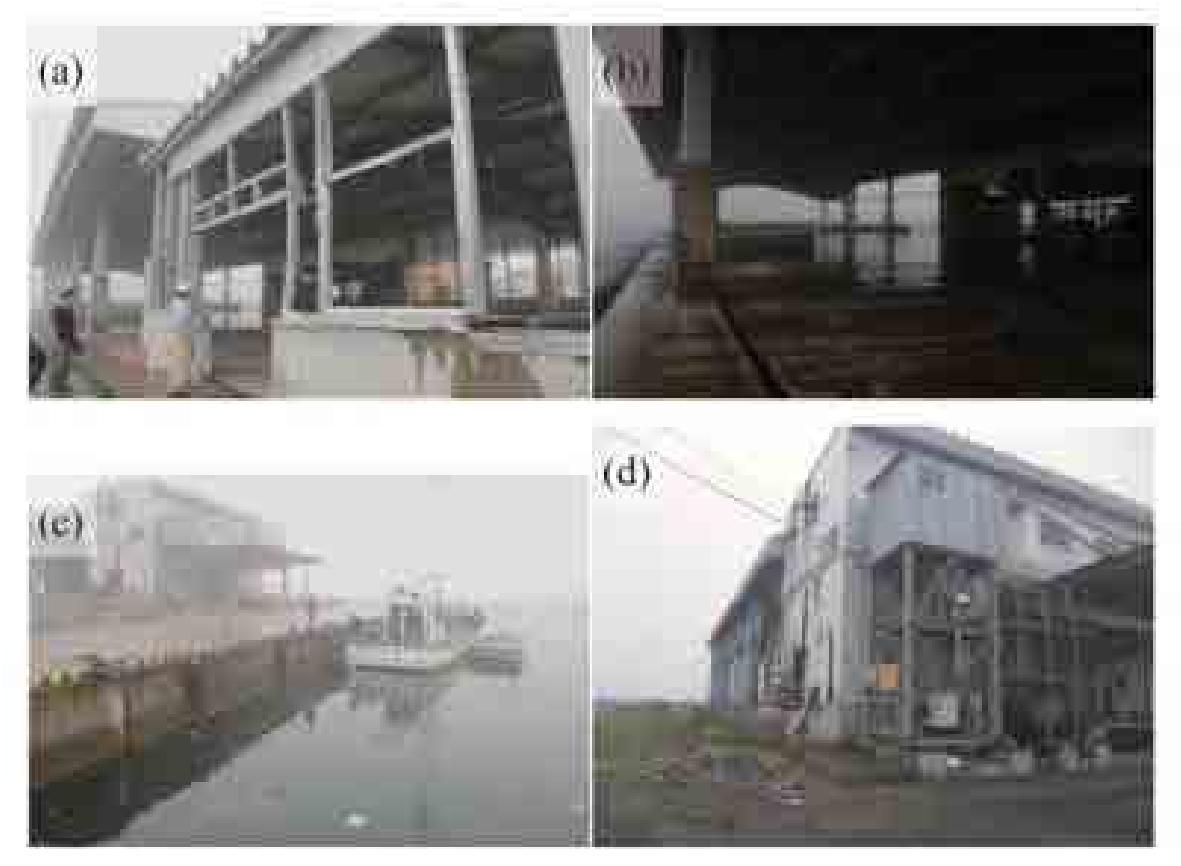
**種市(八木港)**(津波高;図A15,被害状況ならびに津 波痕跡調査地点;図A16)は大型船舶の停泊が可能な北 港と,漁船の停泊に供される南港からなる.北港の漁業 市場ビル内部の電気設備には浸水した形跡が認められ た.この屋舎の壁面は頂上から約0.5m下まで破損して おり,これに基づき測定された浸水高は,7.8mであった (I3. 図 A16d).

Fig. A16. (a)-(c) Damage at Yagi Port. (d) Tsunami trace survey point at a damaged wall of the fish market (I3).

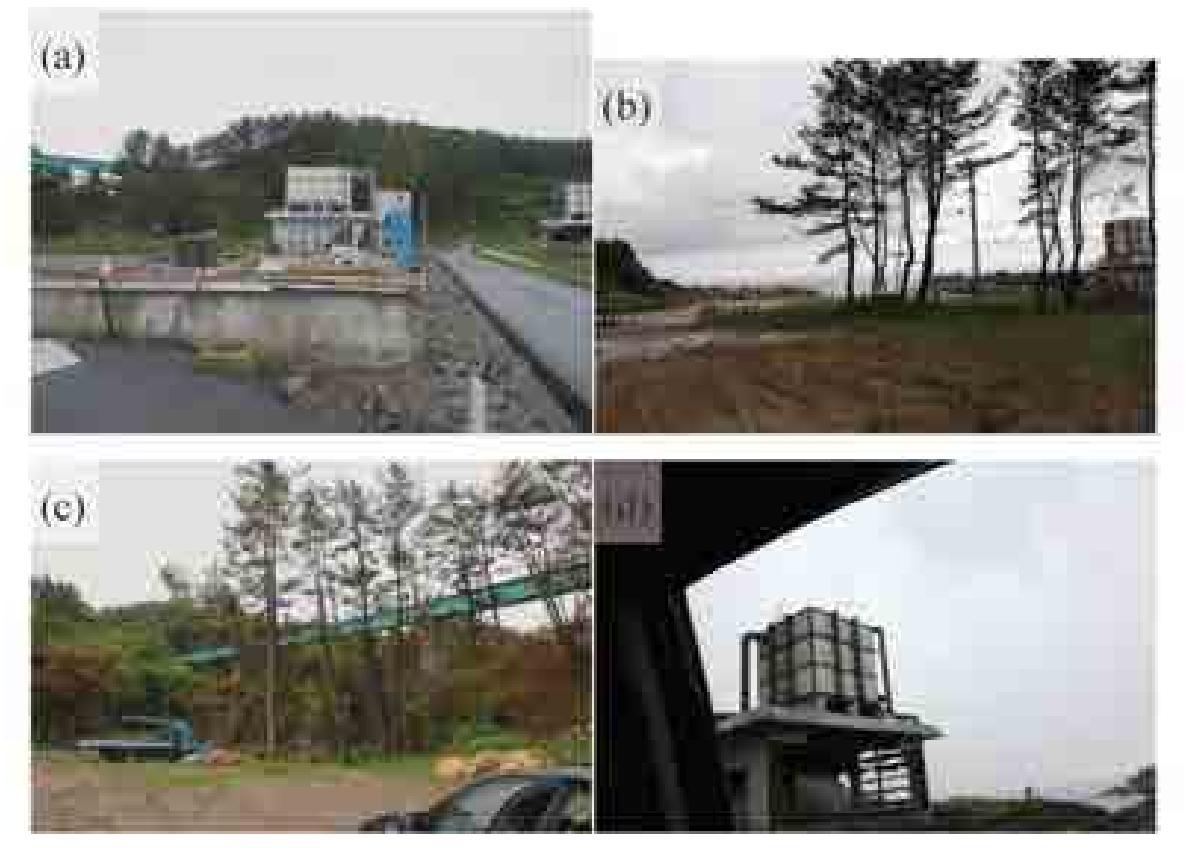
**有家(うげ)(有家漁港)**(津波高;図 A17,被害状況 ならびに津波痕跡調査地点;図 A18)は、JR 八戸線有家 駅付近の踏切を横断した後,線路に平行して走る道路を 約1.5km南下したところにある.この踏切付近の線路 は津波により曲げられており,不通になっていた.有家 漁港において工事に携わる人の目撃証言から,工事用住 宅区域内にある給水塔ビルの屋根上端まで浸水したこと が明らかとなった.周辺の植物堆積や給水塔ビルの破 損,ならびに証言に基づき測定された浸水高は,8.1mで あった (I4, 図 A18d).

Fig. A18. (a)-(c) Damage at Uge (Uge Fishing Port). (d) Tsunami trace survey point at a damaged water tower (I4).

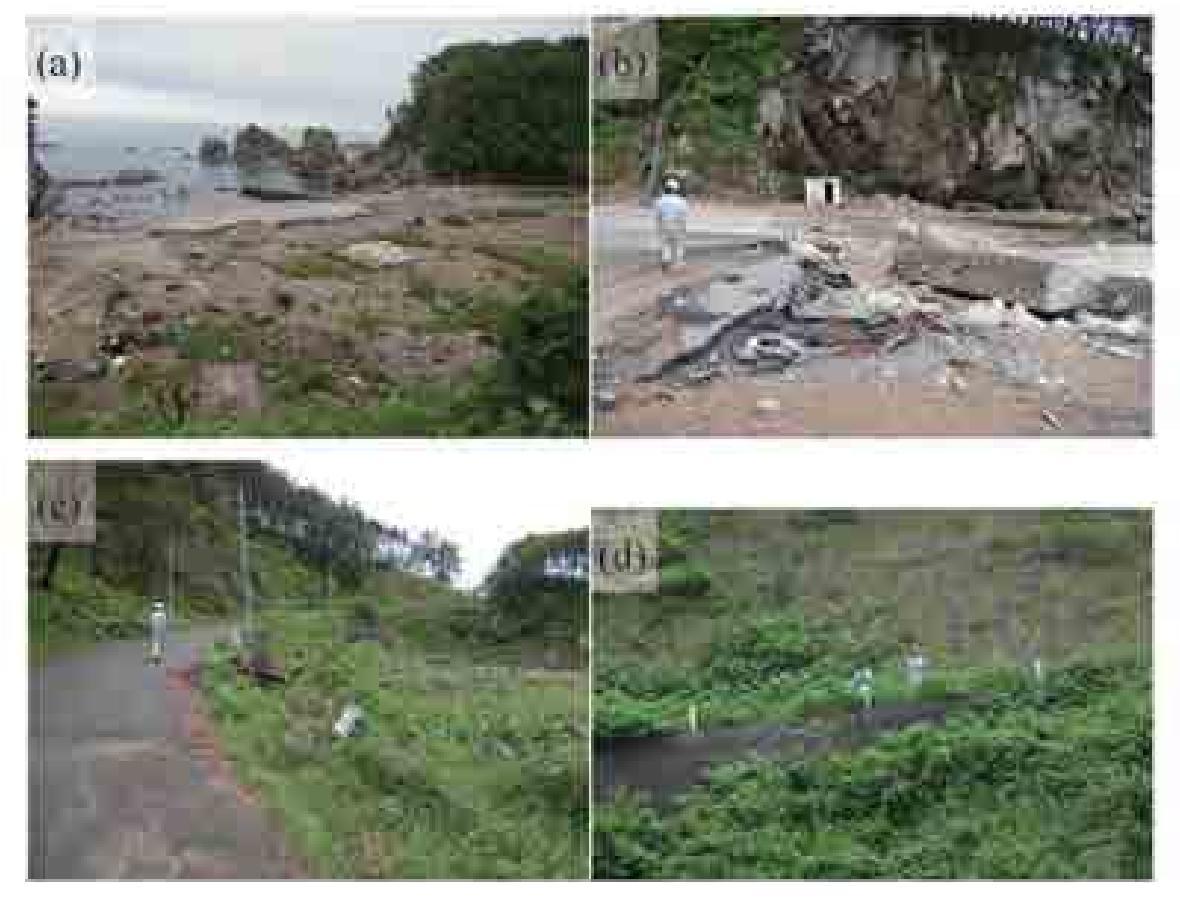
Fig. A20. (a)-(c) Damage at Nakano (Koge Fishing Port, Koge district). (d) Tsunami trace survey point at a slope (I5).

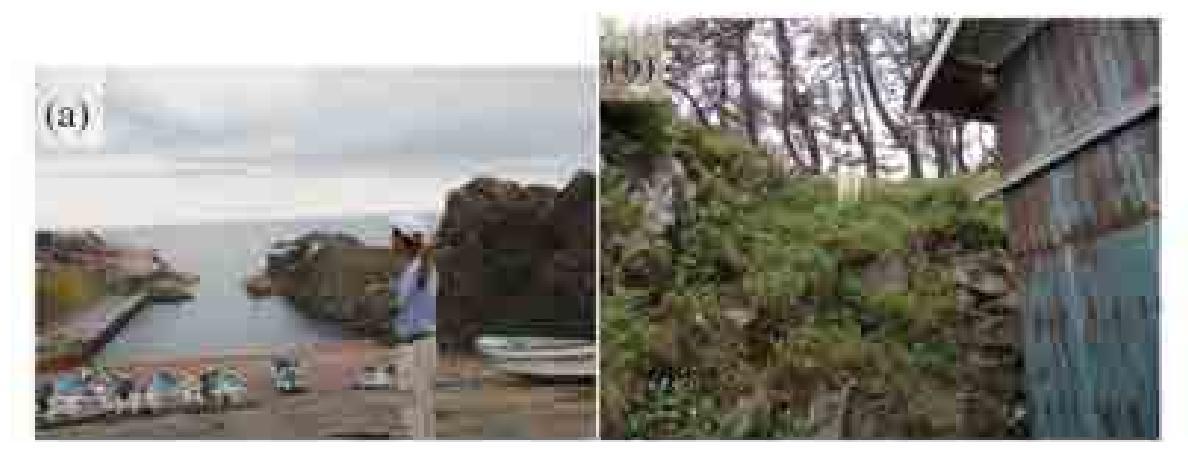
Fig. A22. (a) Damage at Takonoki Fishing Port. (b) Tsunami trace survey point (I6).

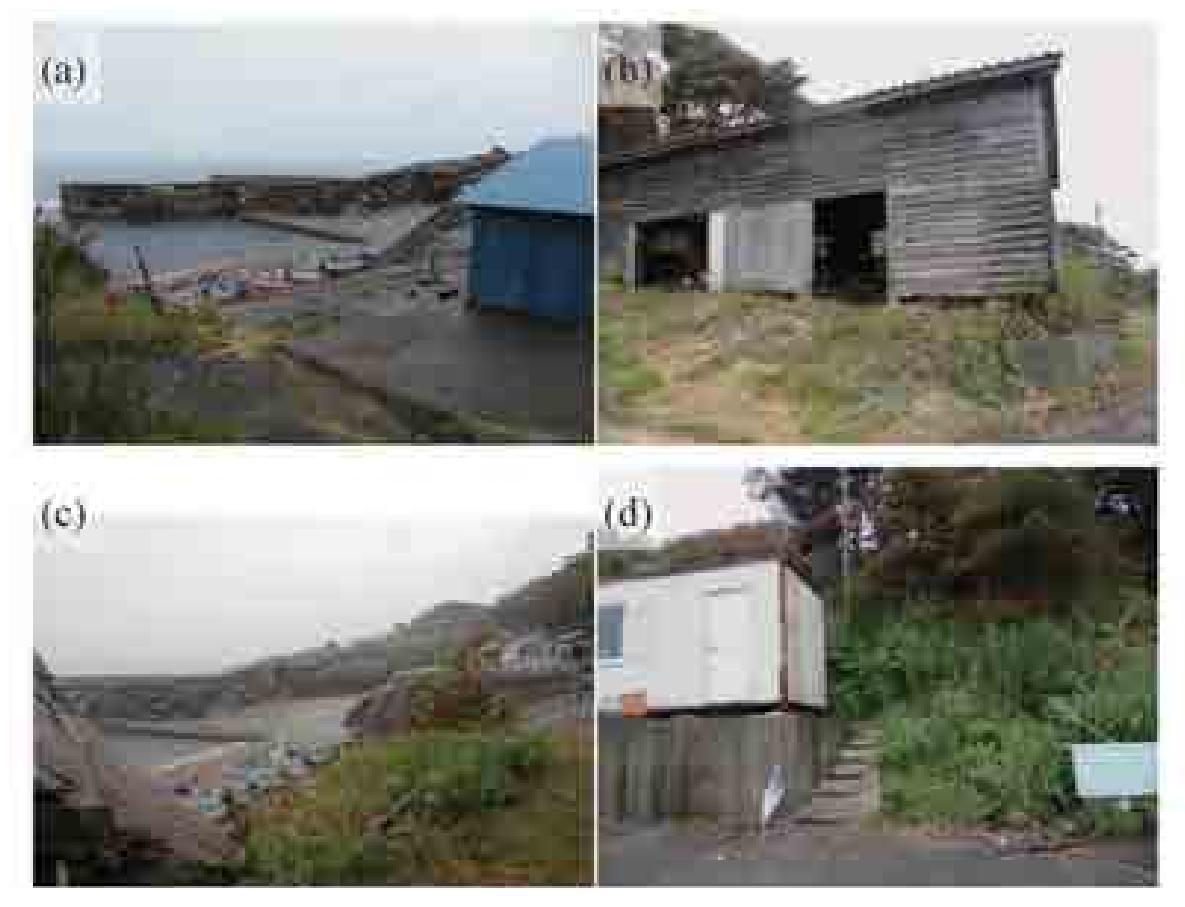
Fig. A24. (a)-(c) Damage at Samuraihamacho-Mukaicho (Kawatsunai Fishing Port, Kawatsunai District). (d) Tsunami trace survey point (I7).

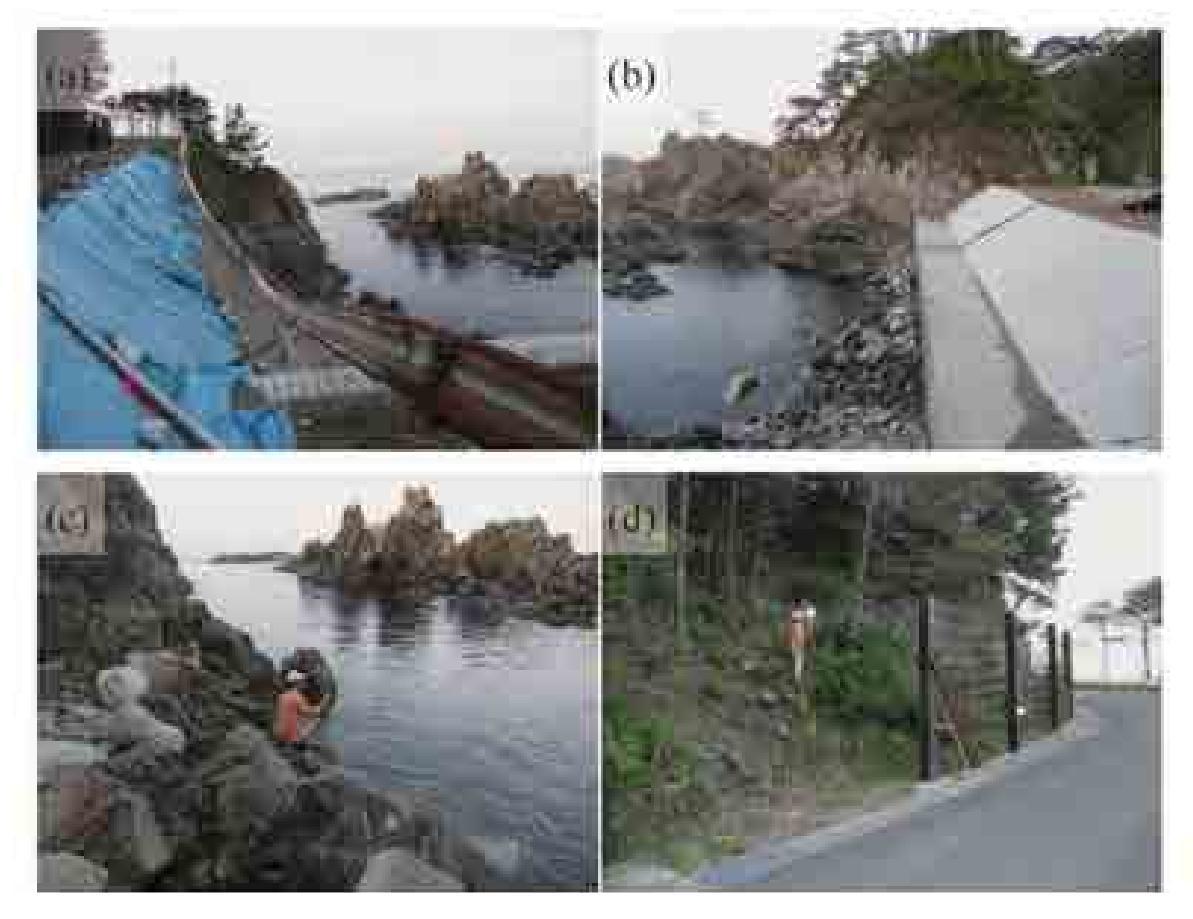
Fig. A26. (a)-(c) Damage at Samuraihamacho-Shiromae (Shiromae Fishing Port, Shiromae District). (d) Tsunami trace survey point at a slope (I8).

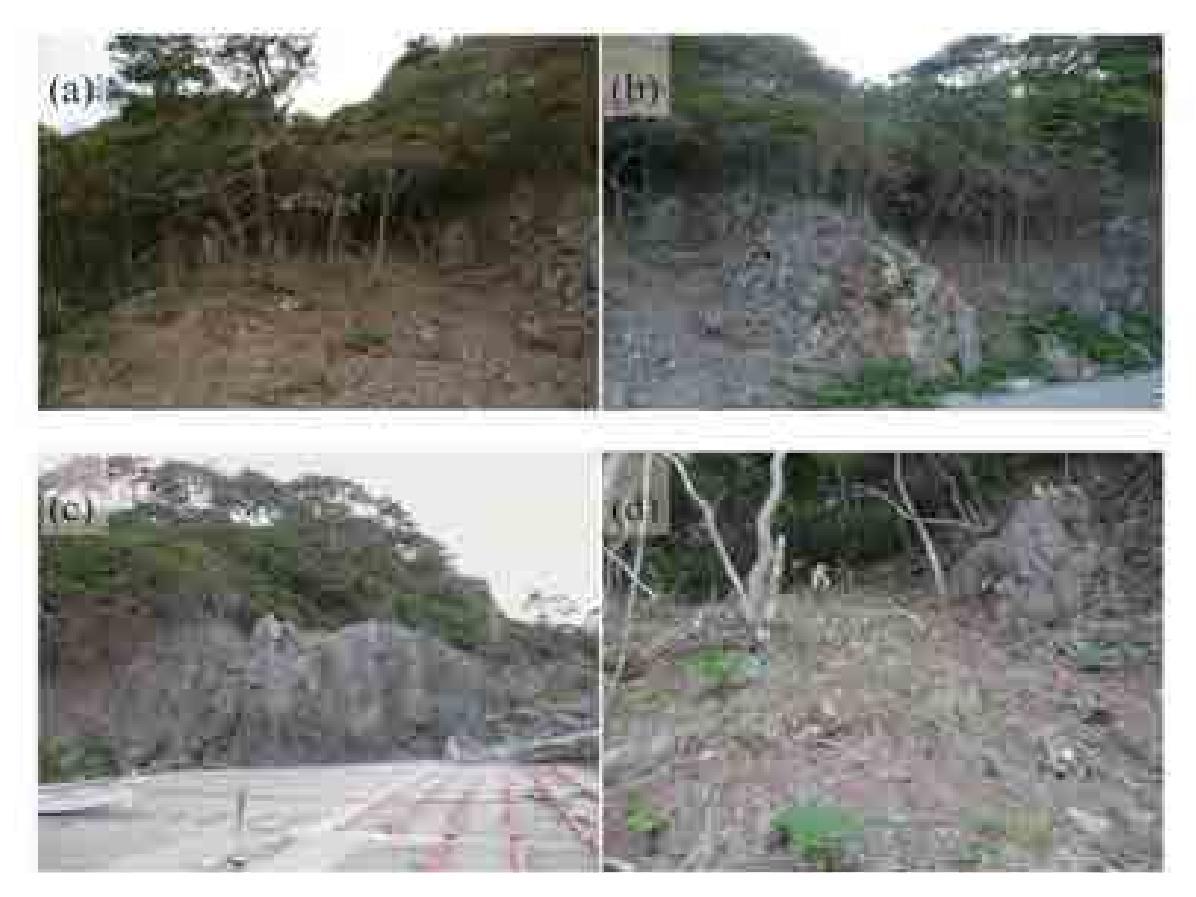
Fig. A28. (a)-(c) Damage at Samuraihamacho-Honnami (Shiromae Fishing Port, Honnami District). (d) Tsunami trace survey point at a slope in front of Shiromae Fishing Port (Honnami district) (I9).

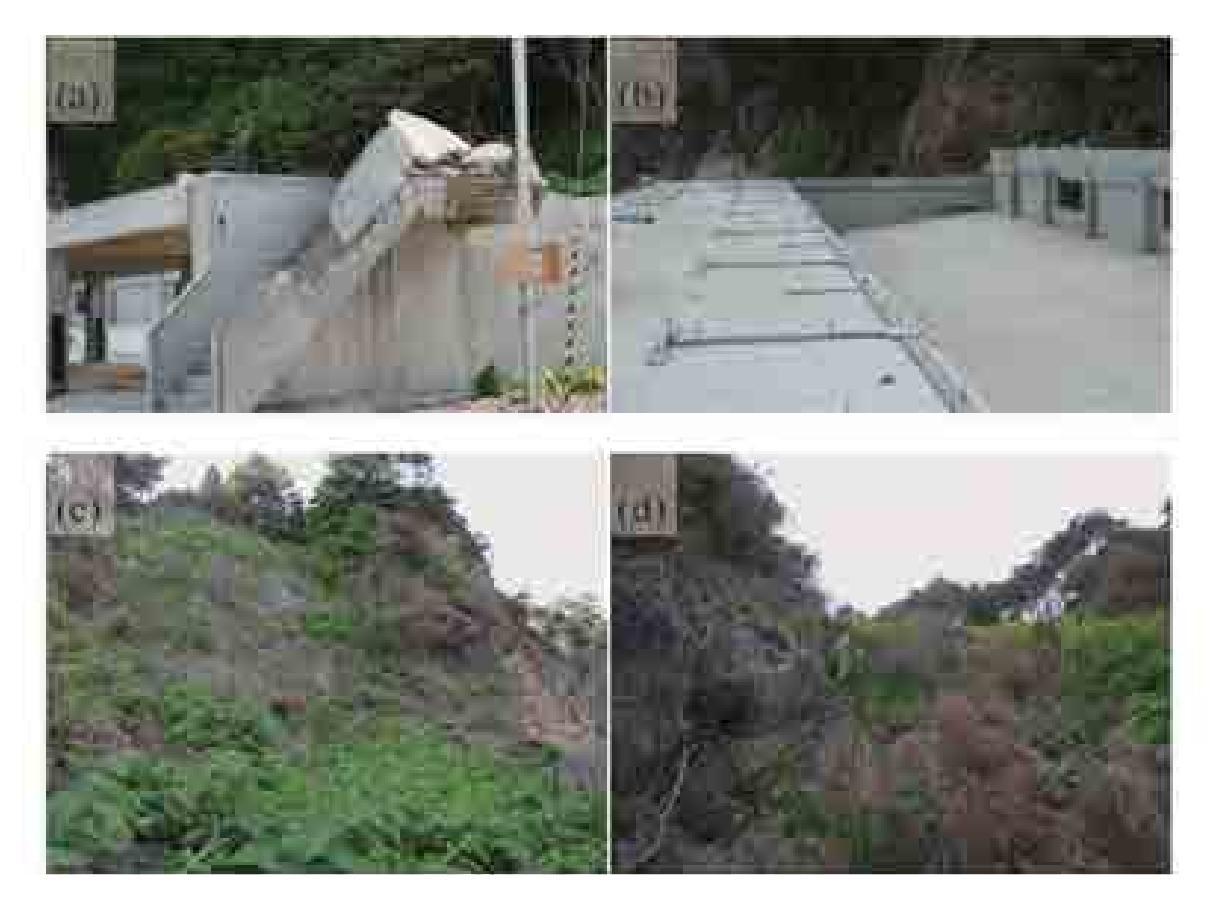
Fig. A30. (a)-(b) Damage at Samuraihamacho-Mugyo (Mugyo Fishing Port). (c)-(d) Tsunami trace survey point at the northern slope of Mugyo Fishing Port (I10).

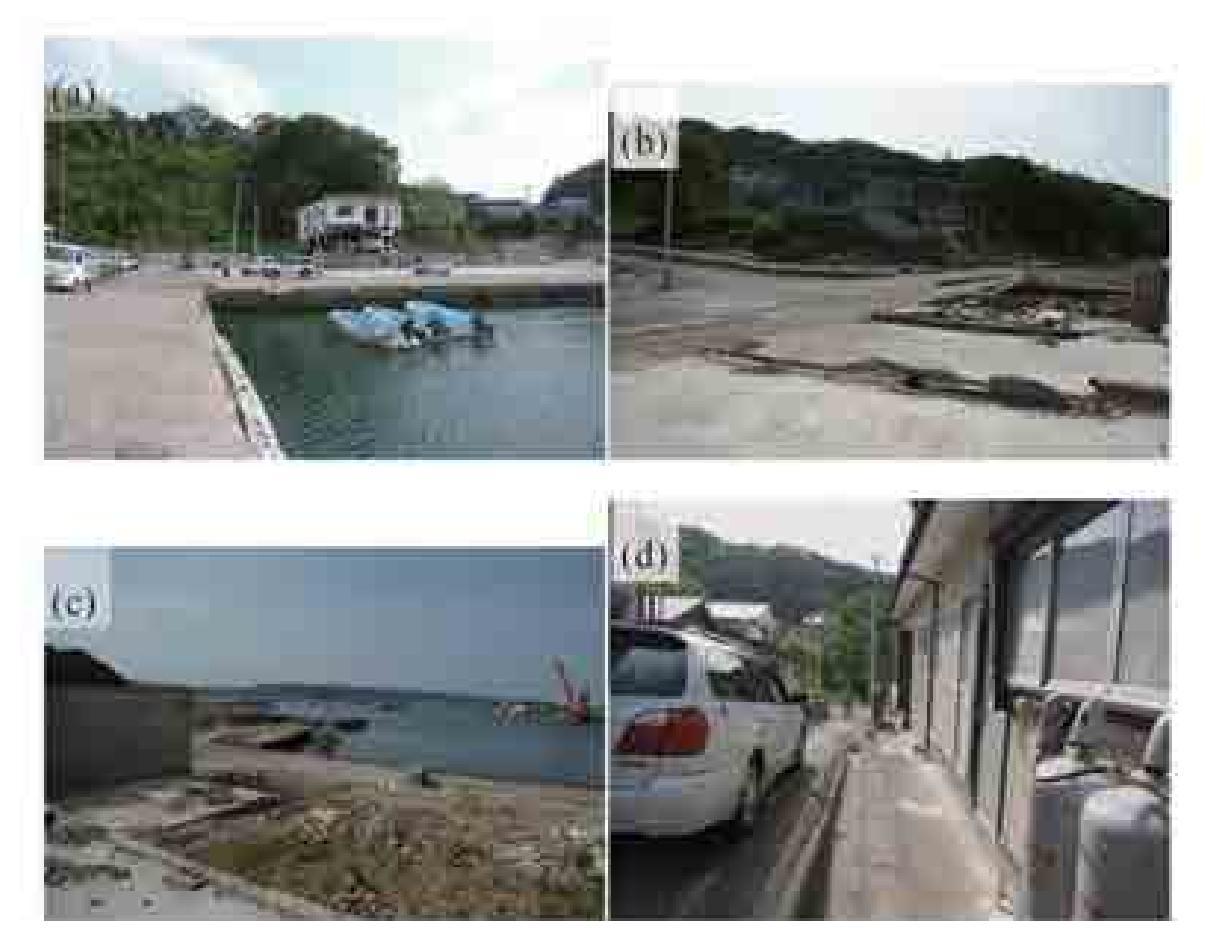
長内(おさない)町(玉の脇;玉の脇漁港)(津波高; 図 A31,被害状況ならびに津波痕跡調査地点;図 A32) は、久慈工業港に南接した漁港である.玉の脇バス停留 所から国道45号線を少し北に進むと山側に入る道路が あり、その小道を登った場所に浜欠(はまかけ)氏宅が ある.居住者の証言から、玄関前の床面まで津波が遡上 したことが明らかになり、これに基づき測定された遡上 高は、10.7mであった(II1、図A32d).

Fig. A32. (a)-(c) Damage at Osanaicho (Tamanowaki; Tamanowaki Fishing Port). (d) Tsunami trace survey point in front of Mr. Hamakake's house (I11).

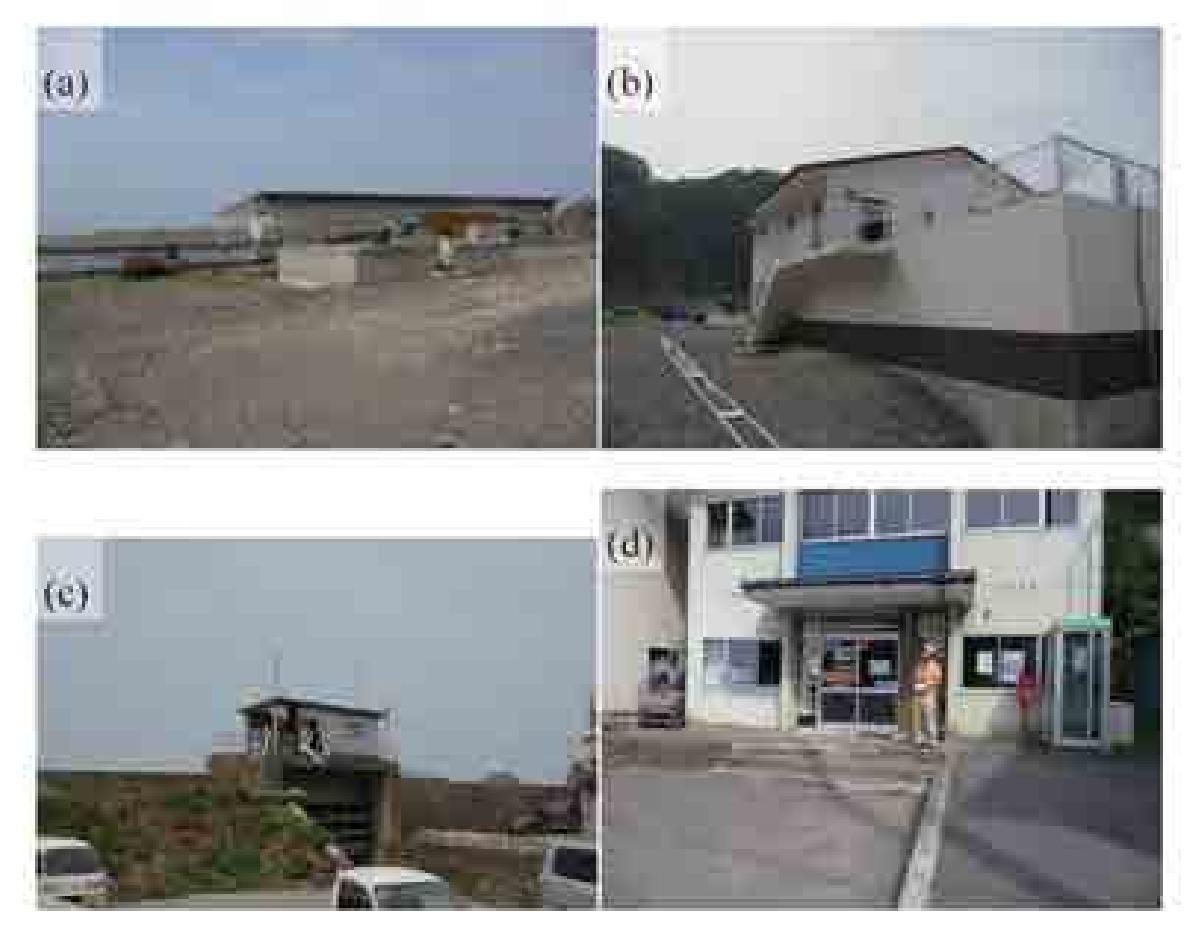
宇部町(小袖;小袖漁港小袖地区周辺)(津波高;図 A33,被害状況ならびに津波痕跡調査地点;図A34)で は、防潮堤の水門制御施設において、天井付近まで壁板 の破損が認められ、これに基づき測定された浸水高は12. 0mであった(I12,図A34c).また、小袖簡易郵便局前 のコンクリート床面まで津波が遡上したことが郵便局員 の証言から明らかとなり、これに基づき測定された遡上 高は、8.2mであった(I13,図A34d).集落はすべて郵 便局より標高が高く、津波被害を免れていた.なお、防 潮堤より海側には漁業施設があったが、その2階上部ま で浸水痕跡が認められた.

Fig. A34. (a)-(b) Damage at Ubecho (Kosode). (c) Tsunami trace survey point at the damaged regulation plant of a water gate. (I12). (d) Tsunami trace survey point in front of Kosode post office (I13).

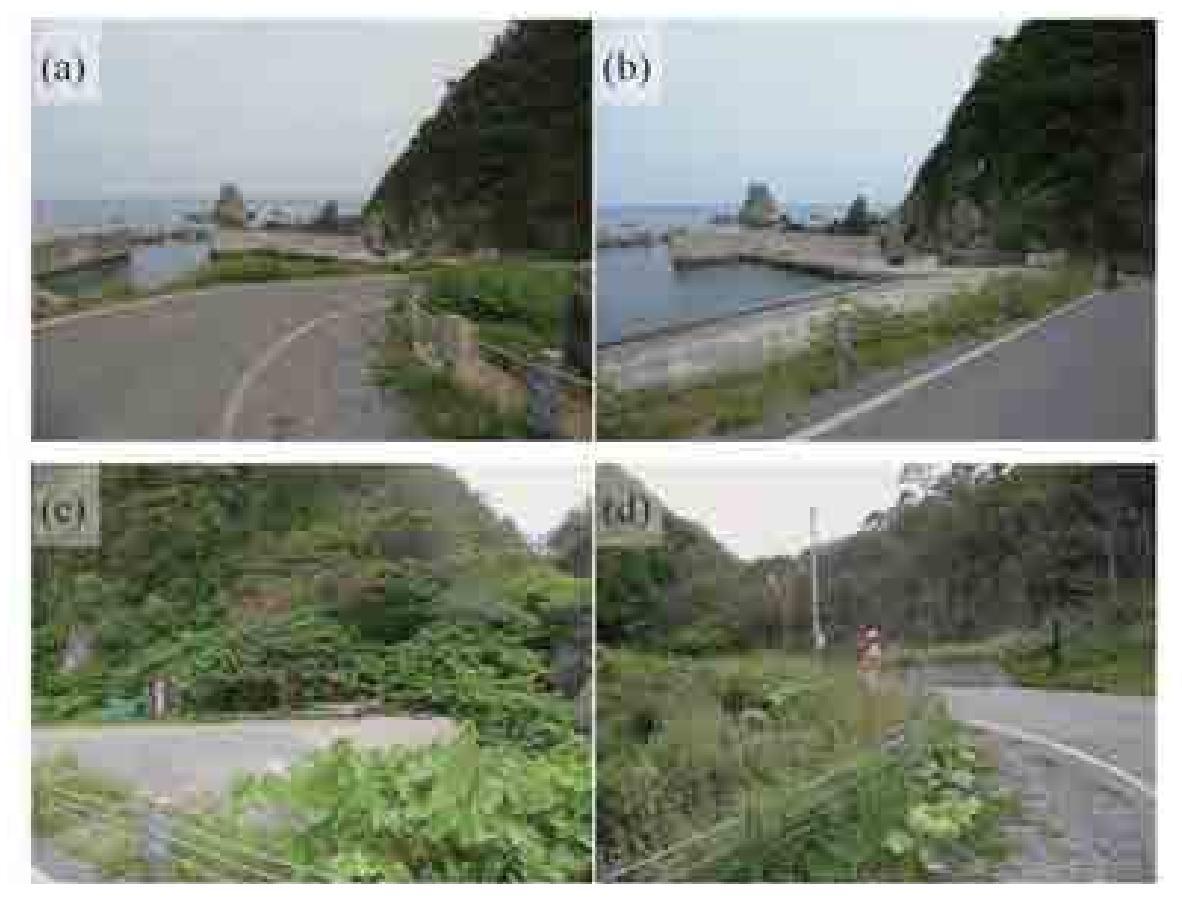
Fig. A36. (a)-(c) Damage at Ubecho (Kosode Fishing Port, Misaki District). (d) Tsunami trace survey point at a slope (I14).

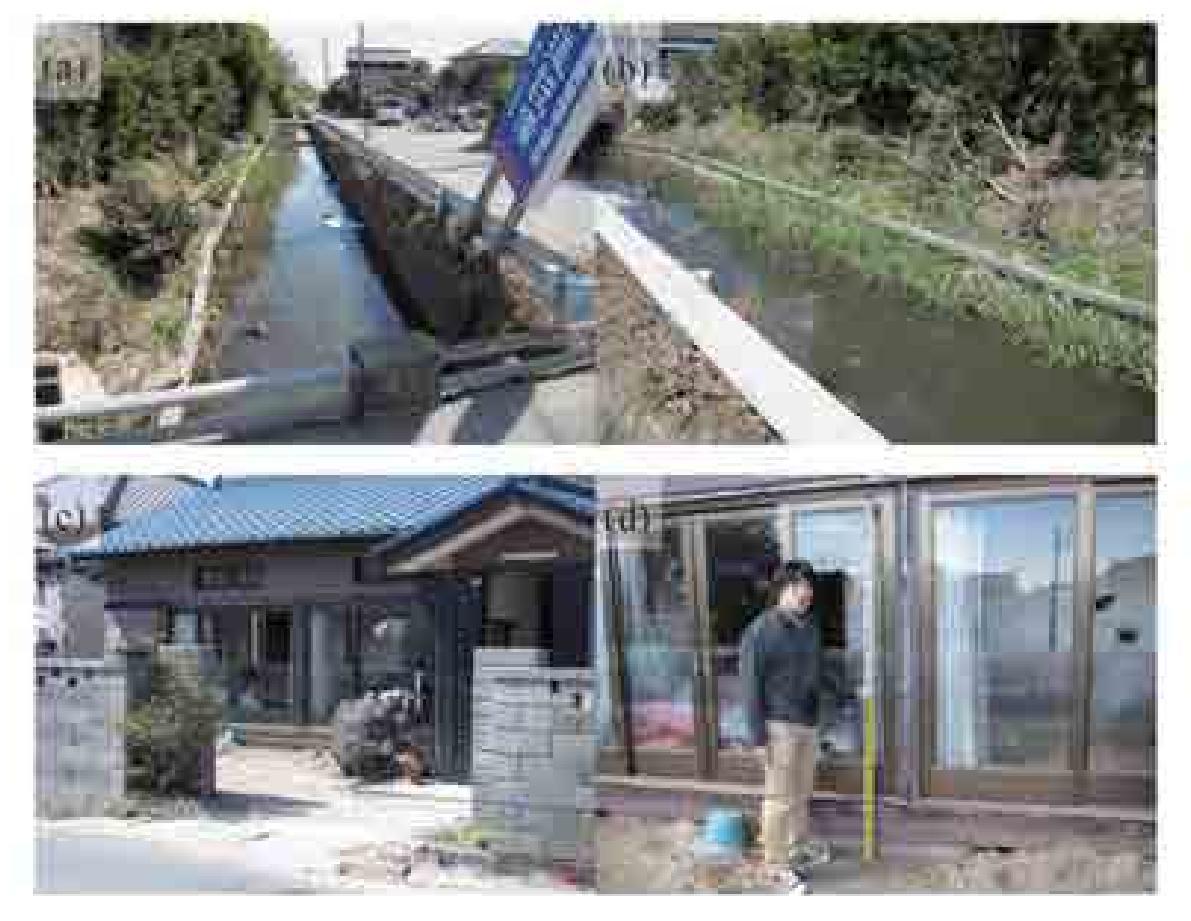
Fig. A312. (a)-(b) Damage due to tsunami run-up through the flume. (c)-(d) Watermark on windowpanes of Mr. Uchida's house (1.27 m above ground level; C14).

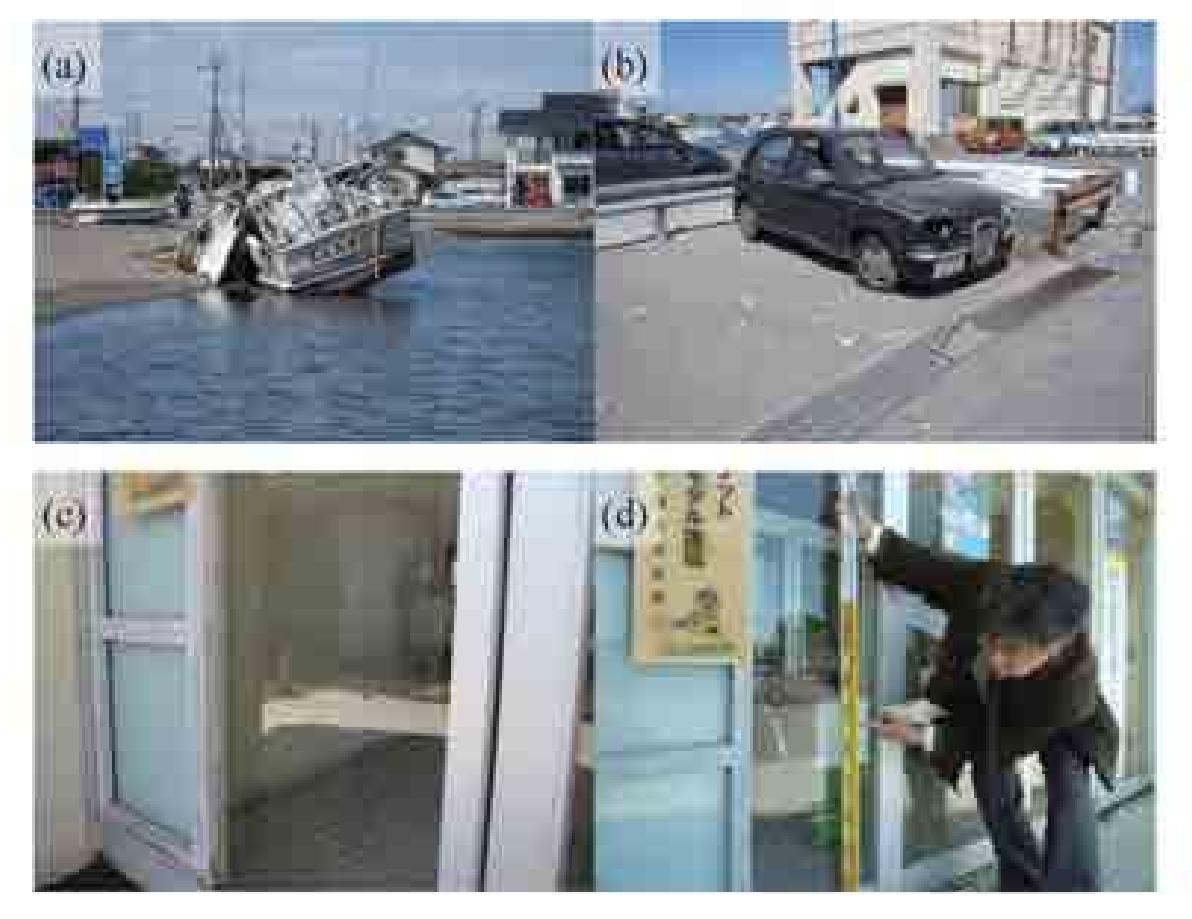
Fig. A314. (a)-(b) Damage at Katakai Fishing Port. (c)-(d) Watermark on windowpanes of Kujukuri fishery association building (0.64 m above ground level; C15).

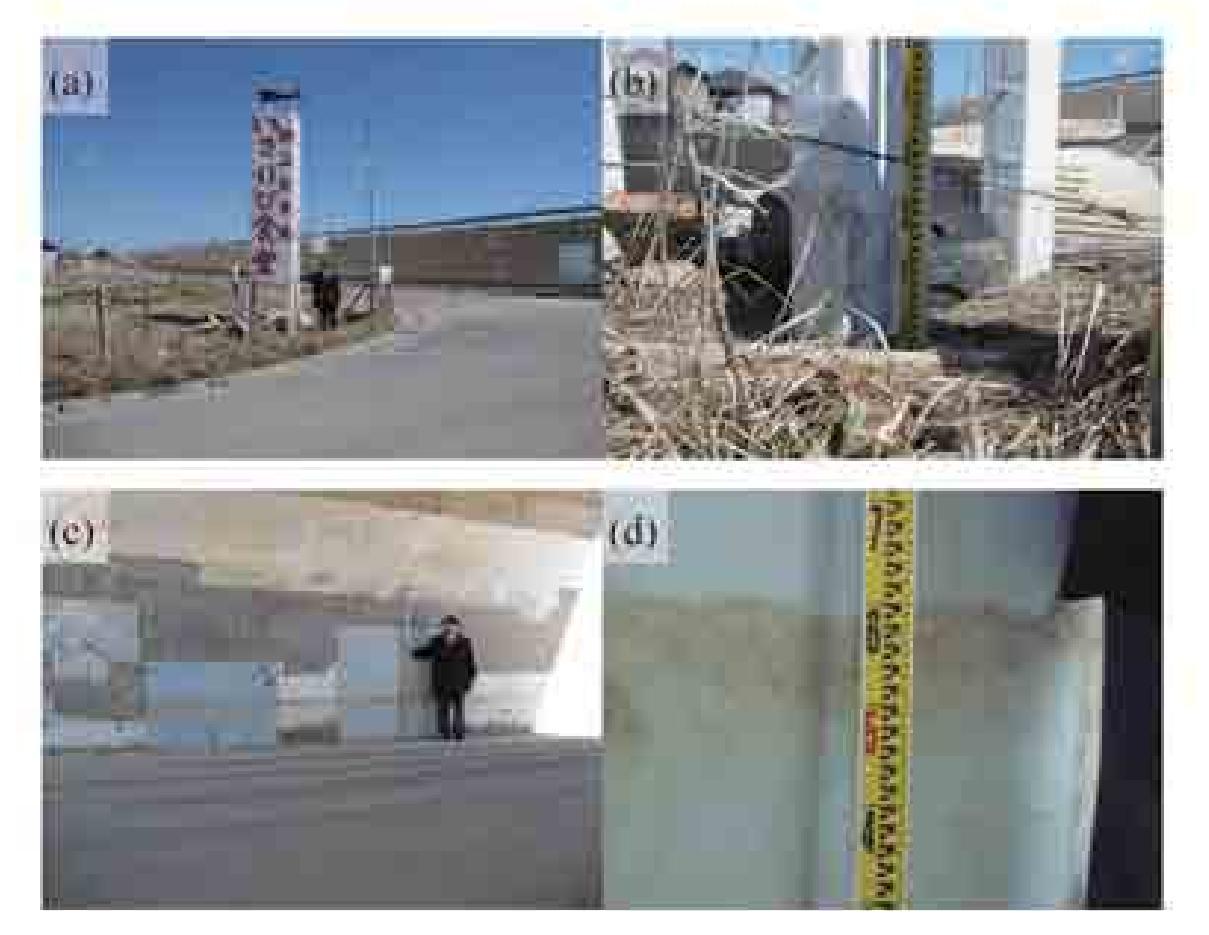
Fig. A316. (a)-(b) Watermark on the prop of a signboard (0.29 m above ground level; C16). (c)-(d) Watermark in a tunnel under Kujukuri tollway (0.56 m above ground level; C17).
