### 2011年東北地方太平洋沖地震の津波高調査

### Field Surveys of Tsunami Heights from the 2011 off the Pacific Coast of Tohoku, Japan Earthquake

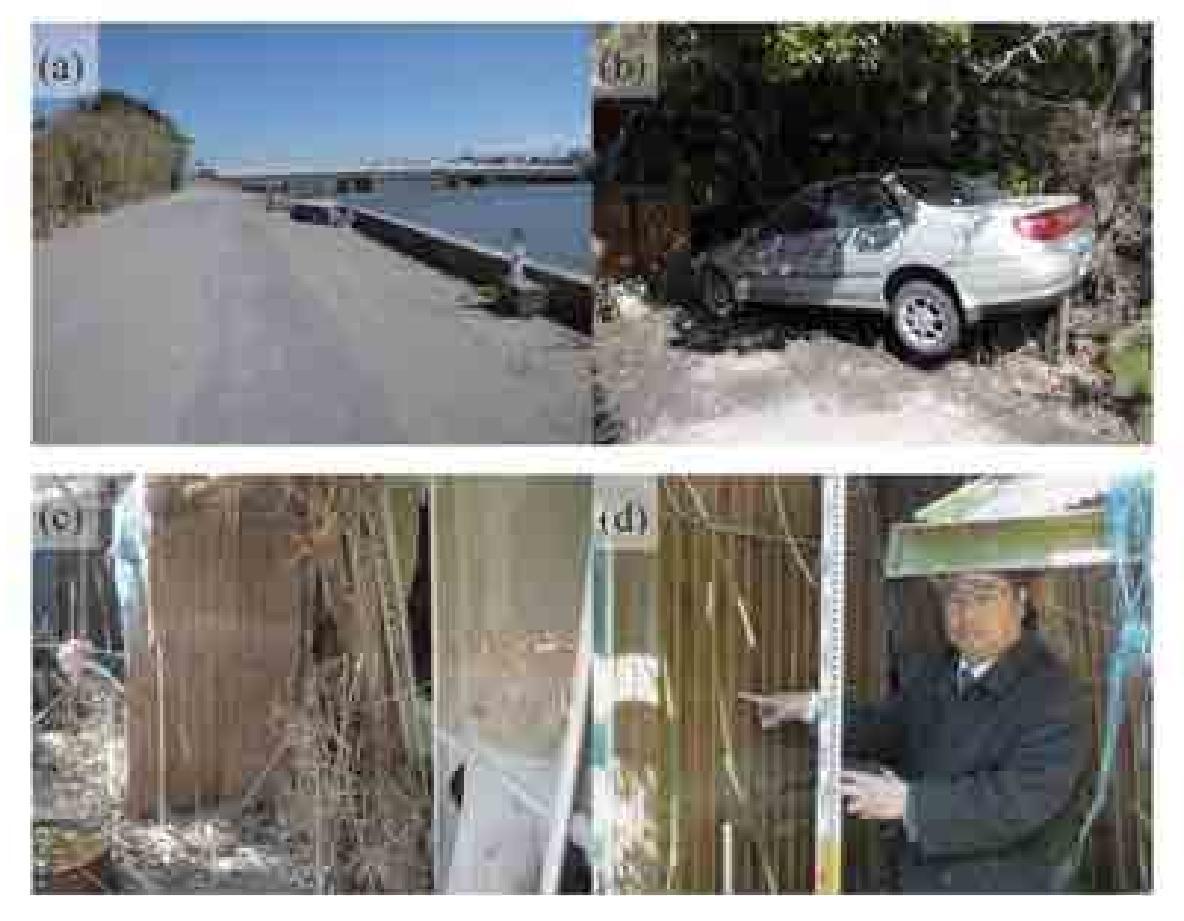
Fig. A318. (a) Large amounts of sand deposits conveyed by the tsunami at the northern side of Ichonomiya River. (b)-(c) Damage at a house in Sendokyu. (d) Watermark on an outer wall of a house (1.29 m above ground level; C18).

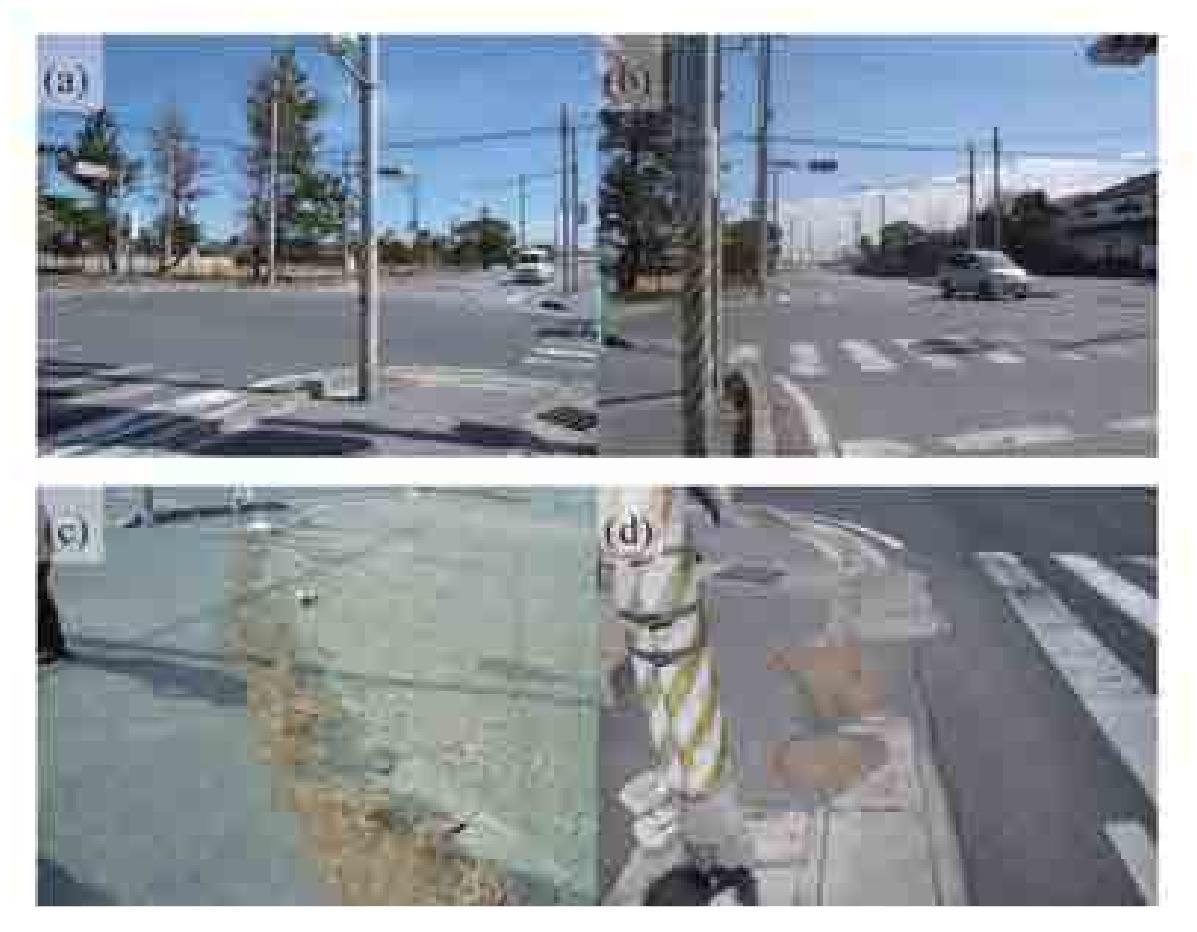
Fig. A320. (a)-(b) Crossroads inundated by the tsunami at Ichinomiya. (c)-(d) Tsunami trace survey point at a drift close to the crossroads (C19).

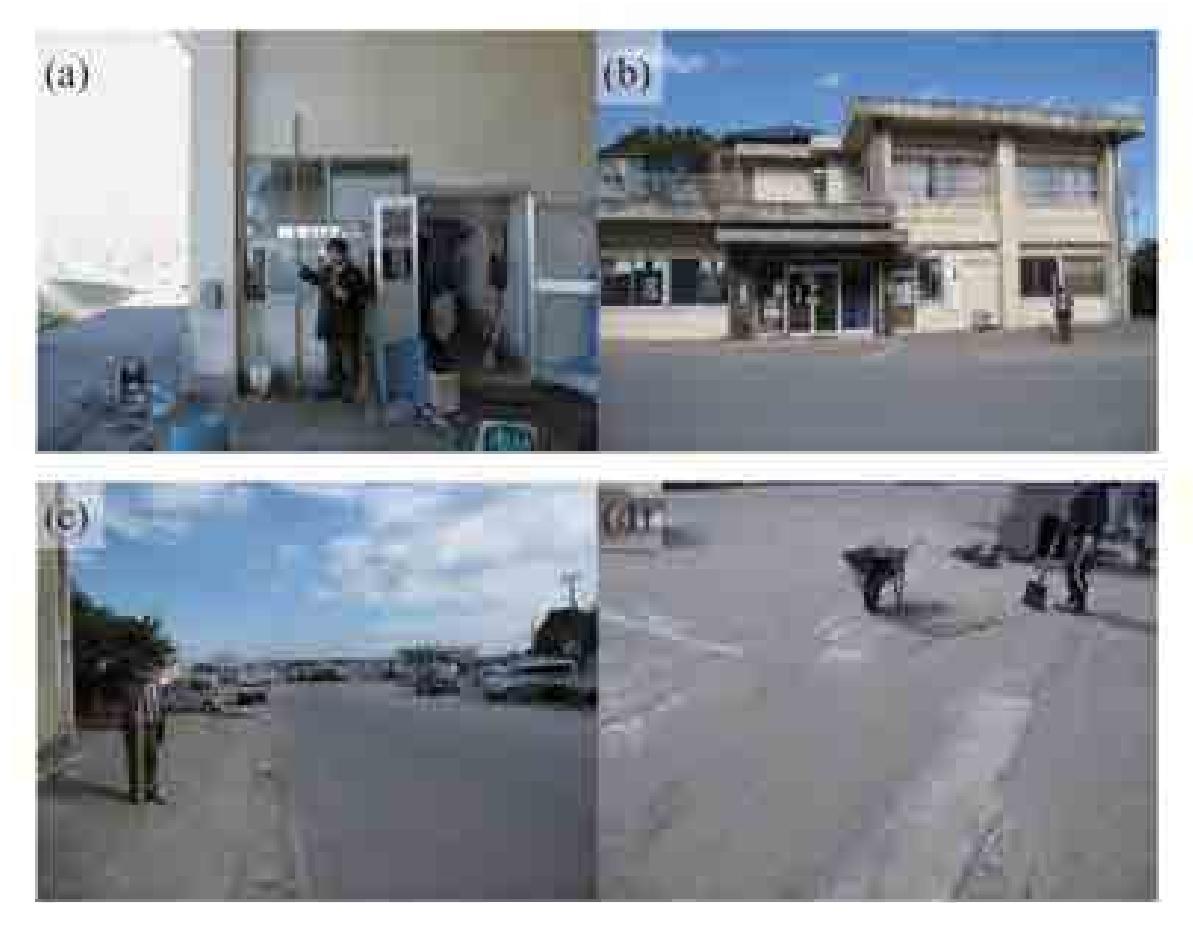
Fig. A322. (a) Watermark on windowpanes of fishery market office building (2.15 m above ground level; C20) (b)-(c) Tsunami inundation limit at a slope in front of the Isumitobu fishery association building (Taito affiliate)(C21). (d) Sand deposit carried by the tsunami in Taito Fishing Port.

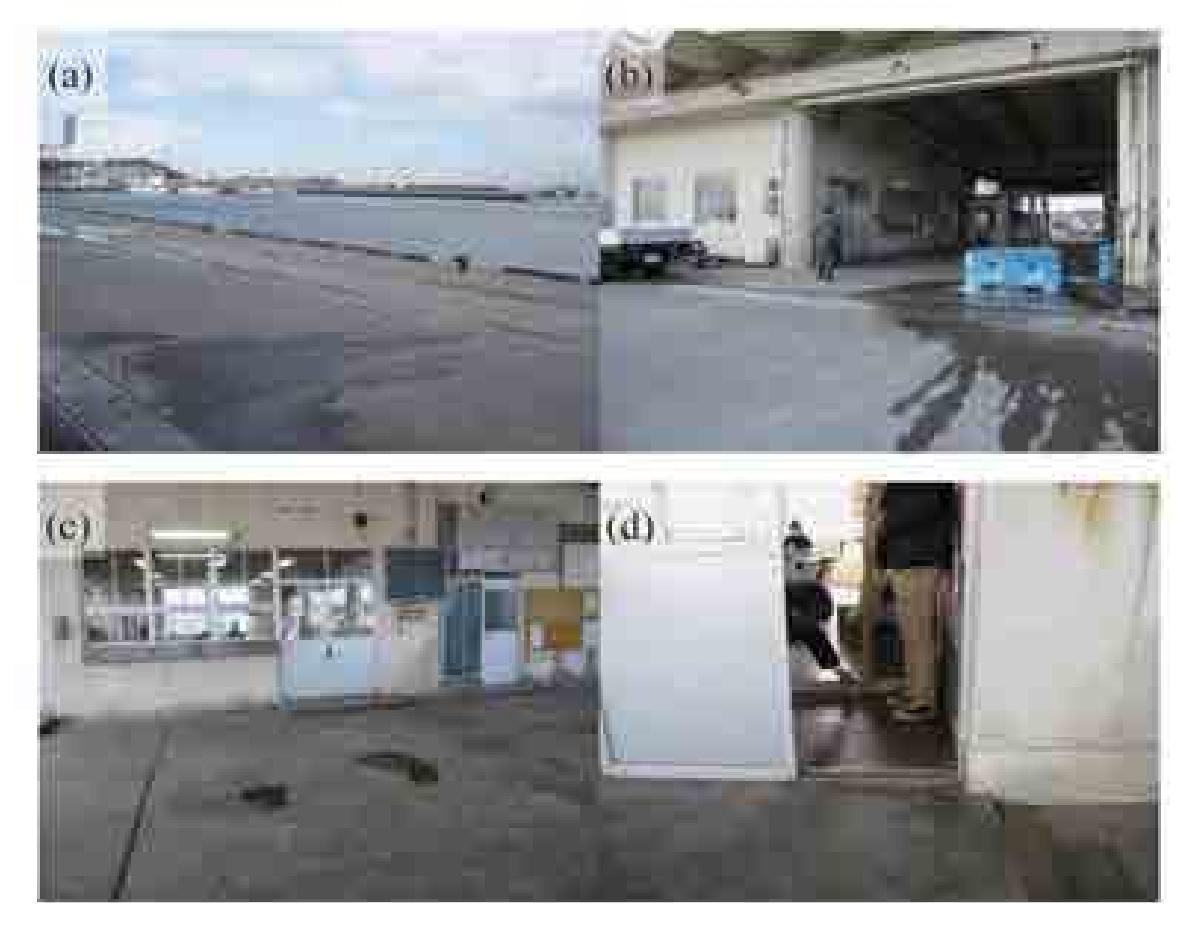
Fig. A324. (a)-(c) Ohara Fishing Port. (d) Tsunami trace survey point at the entrance of Isumitobu fishery association office (C22).

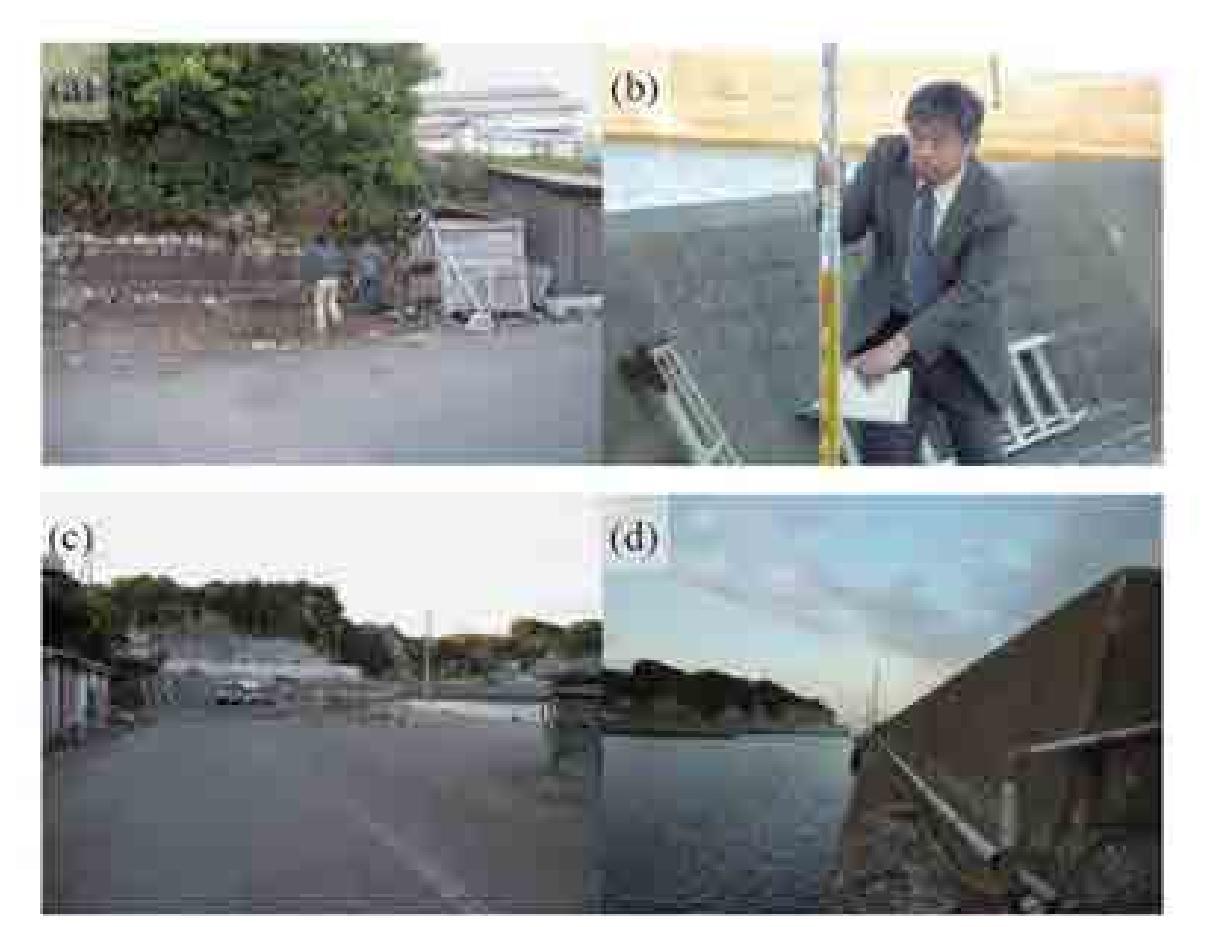
Fig. A326. (a) Damage at Iwafune Fishing Port. (b) Aluminum ladder inundated by the tsunami (C23). (c) Framework of shack inundated by the tsunami (C24). (d) Pipe completely inundated by the tsunami (C25).

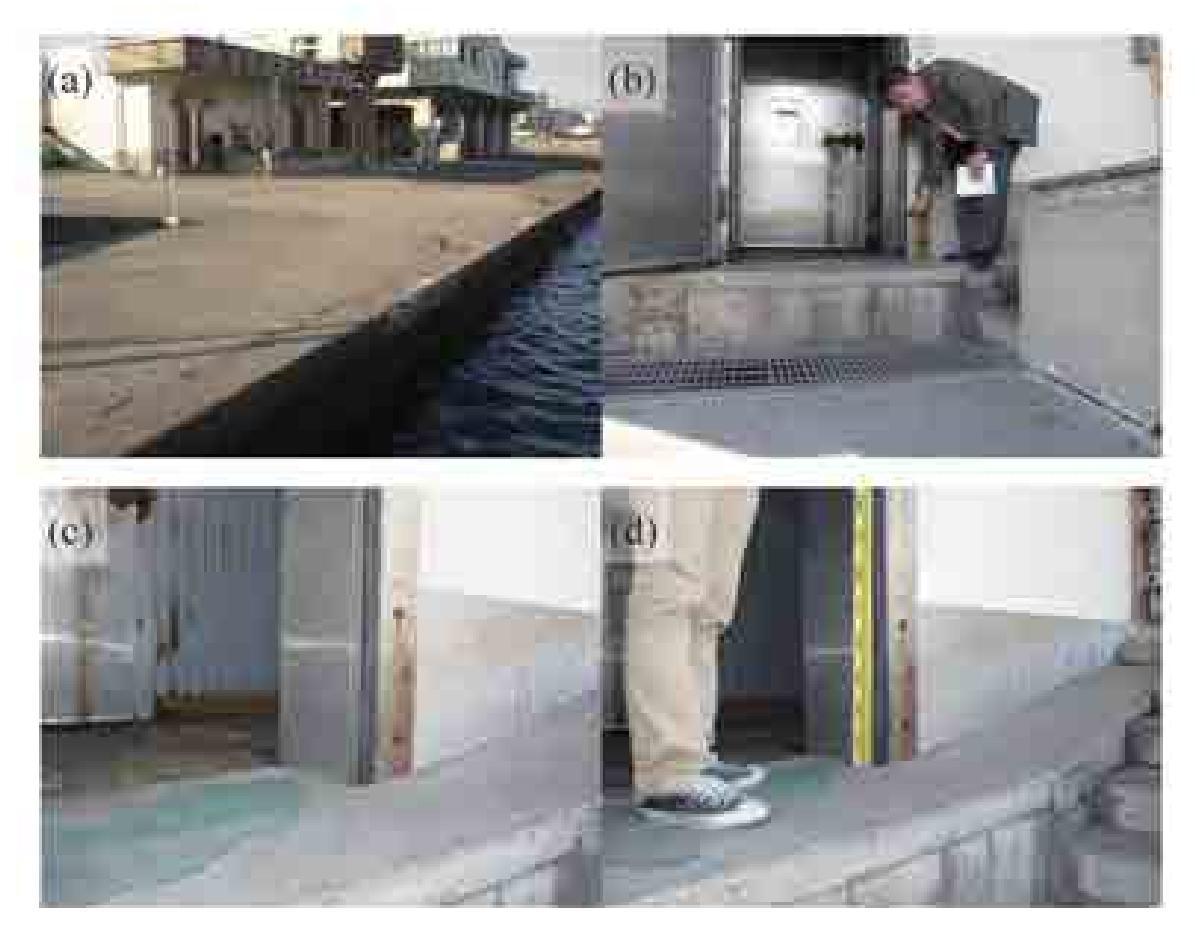
Fig. A328. (a) Freezer building in Onjuku Fishing Port. (b)-(d) Watermark on a wall of freezer building (0.305 m above floor level; C26).

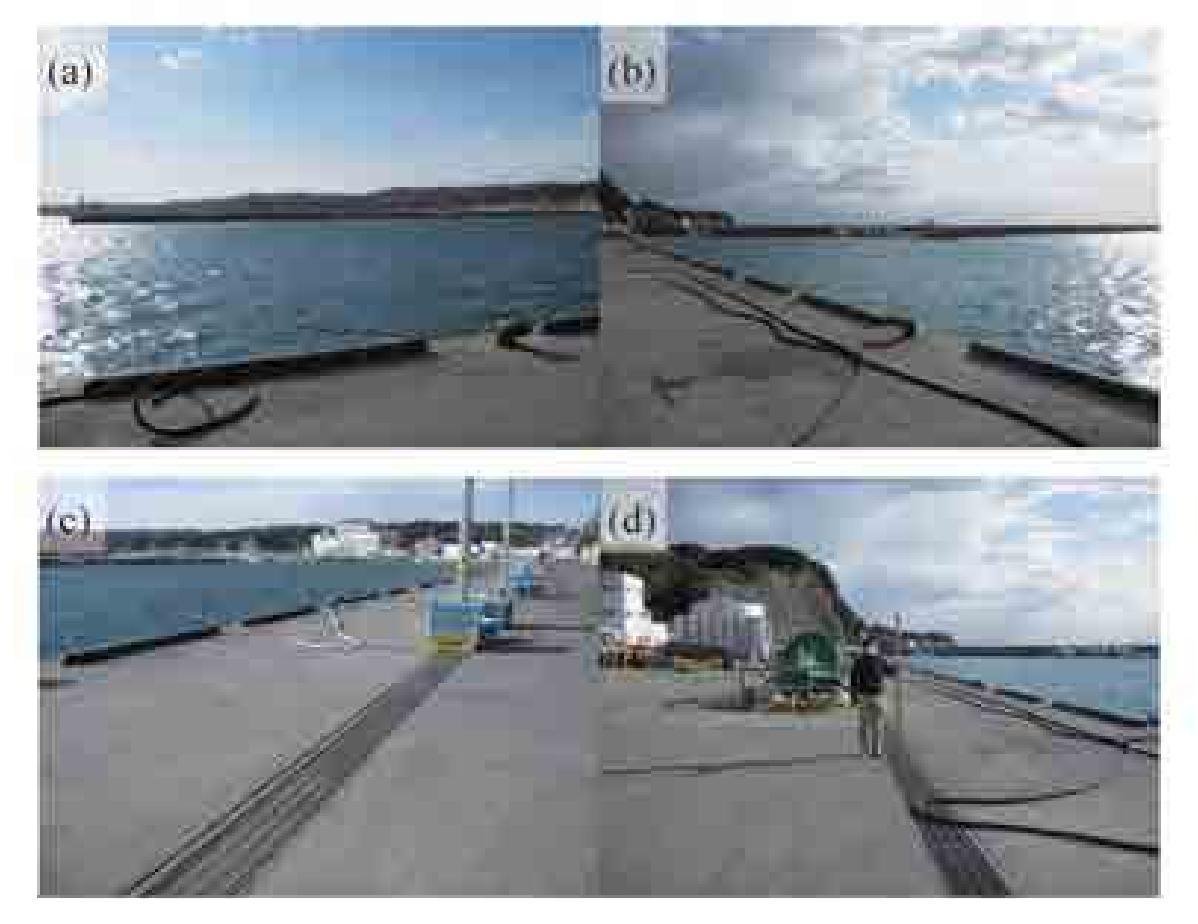
Fig. A330. (a)-(b) Katsuura Fishing Port. (c)-(d) Tsunami trace survey point at the lid of a side ditch (C27).

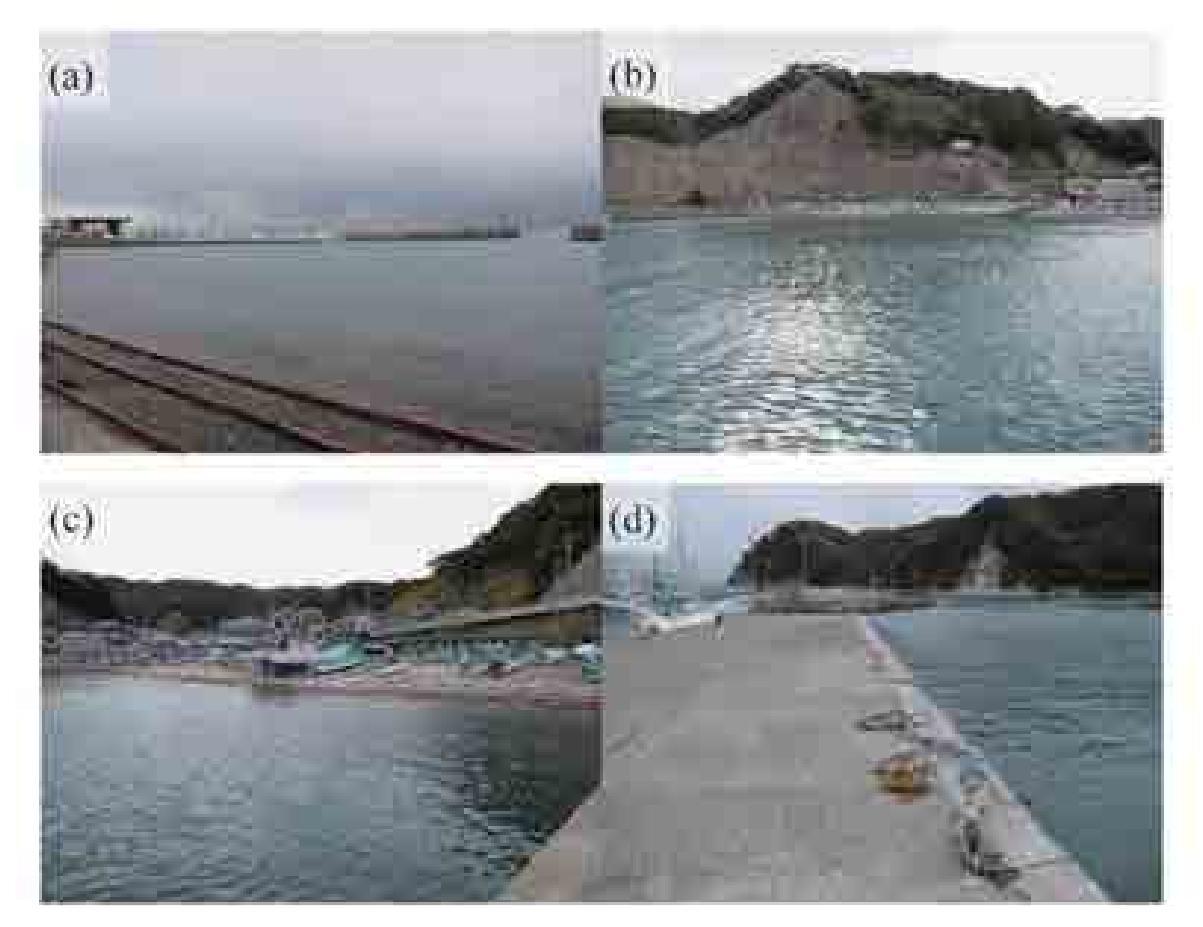
Fig. A332. (a)-(c) Hamanamegawa Fishing Port. (d) Tsunami trace survey point at the top of a quay (C28).

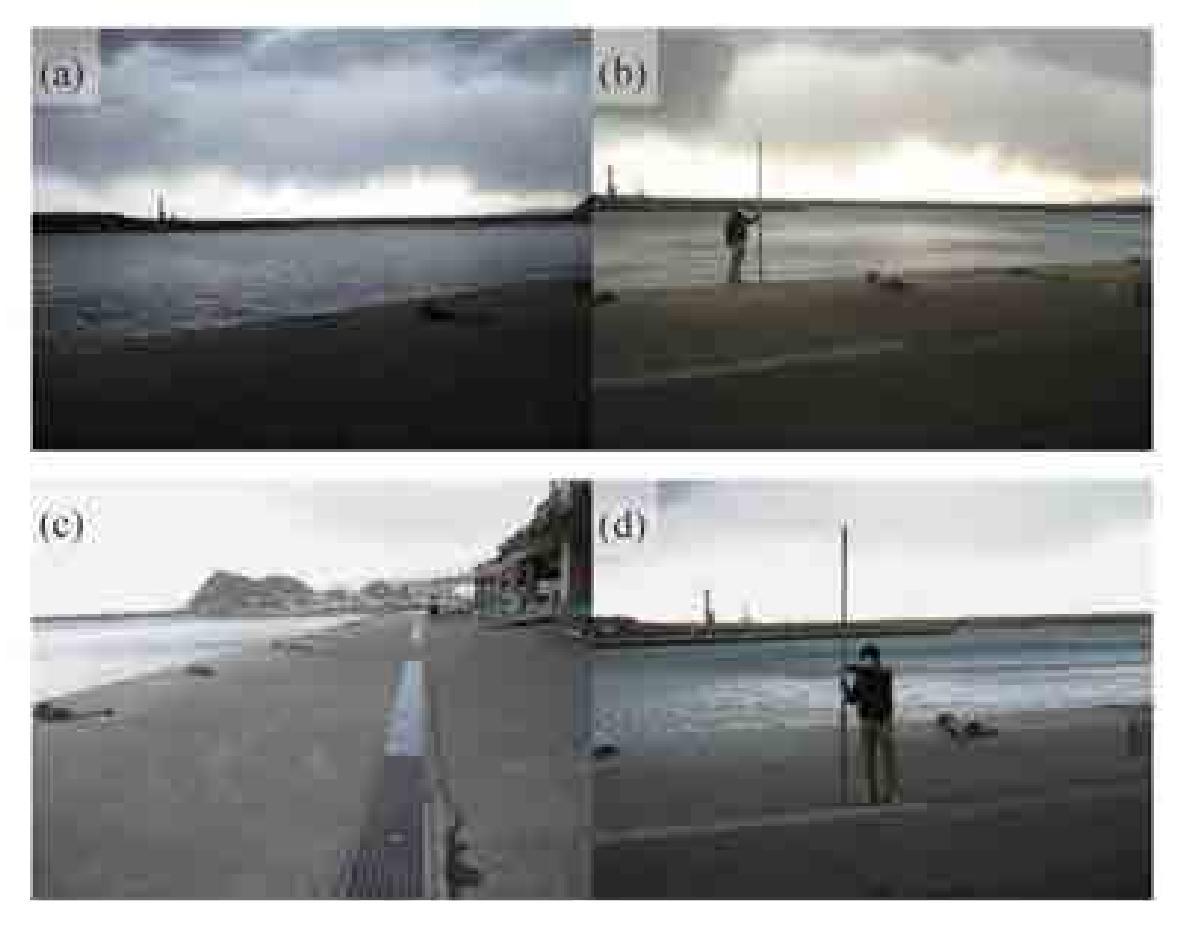
Fig. A336. (a)-(b) Tsunami trace survey point at the top of a quay (C30). (c)-(d) Tsunami trace survey point on the lid of a side ditch (C31).

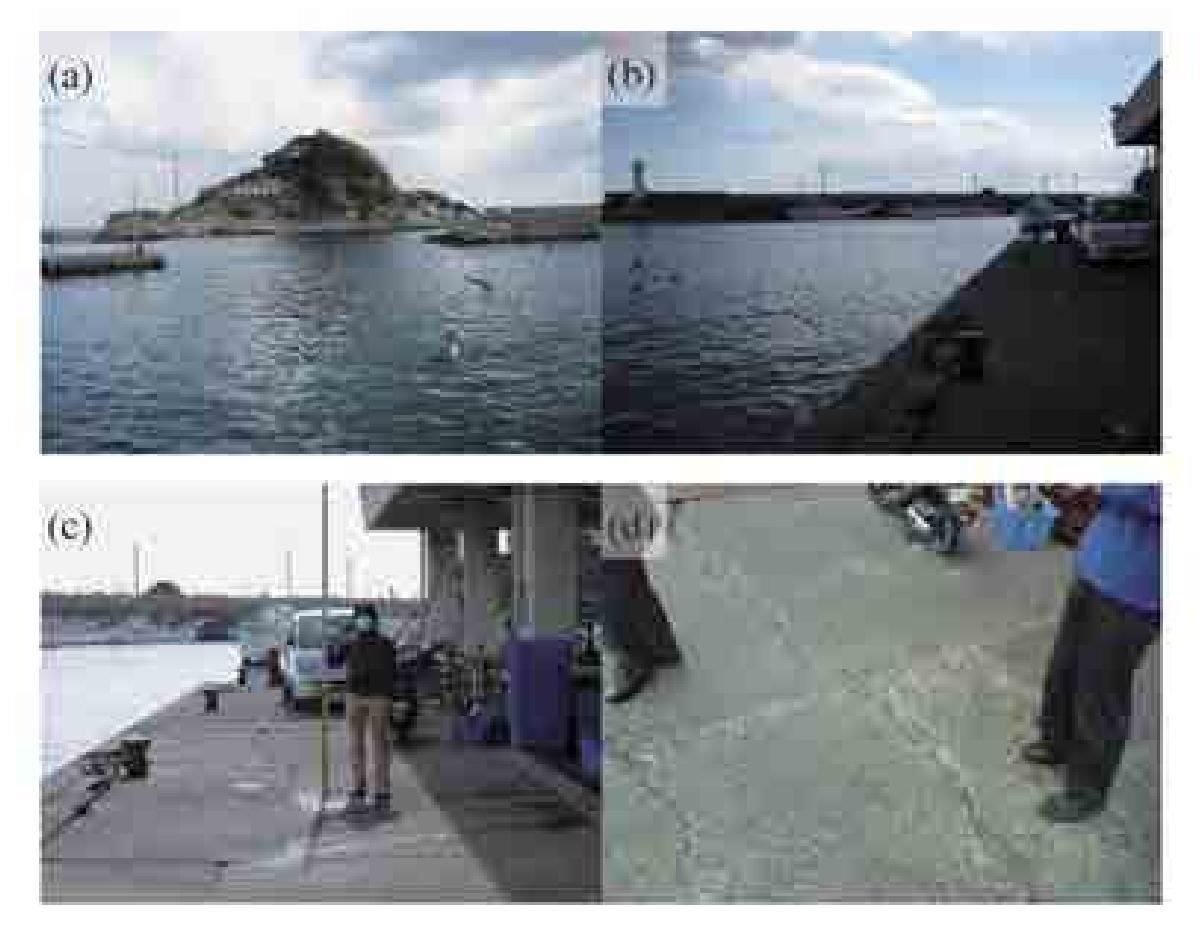
Fig. A338. (a)-(b) The Hamanabuto Fishing Port. (c)-(d) Quay inundated by the tsunami to a small depth (C32).

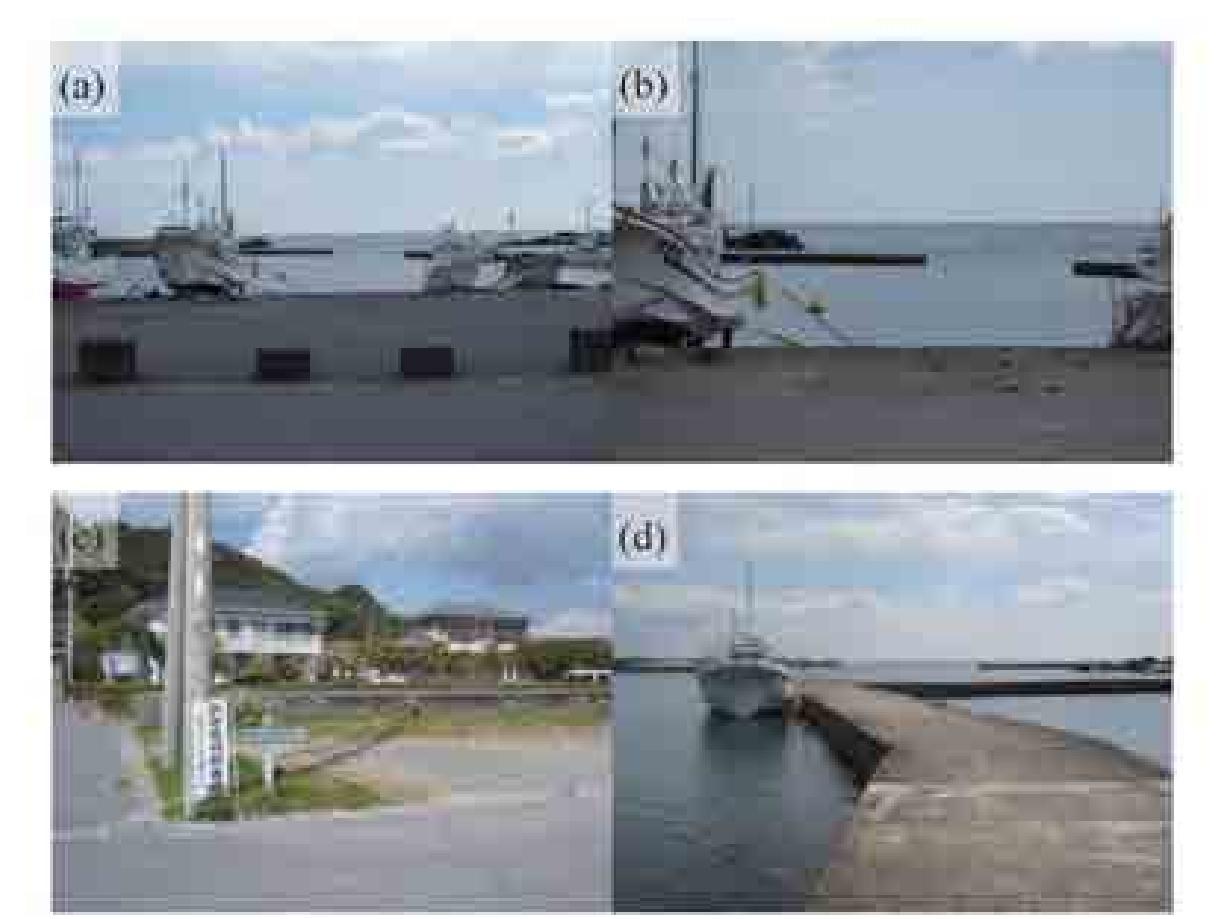
Fig. A340. (a)-(c) The Tayuzaki Fishing Port. (d) Tsunami trace survey point at the top of a quay (C33).

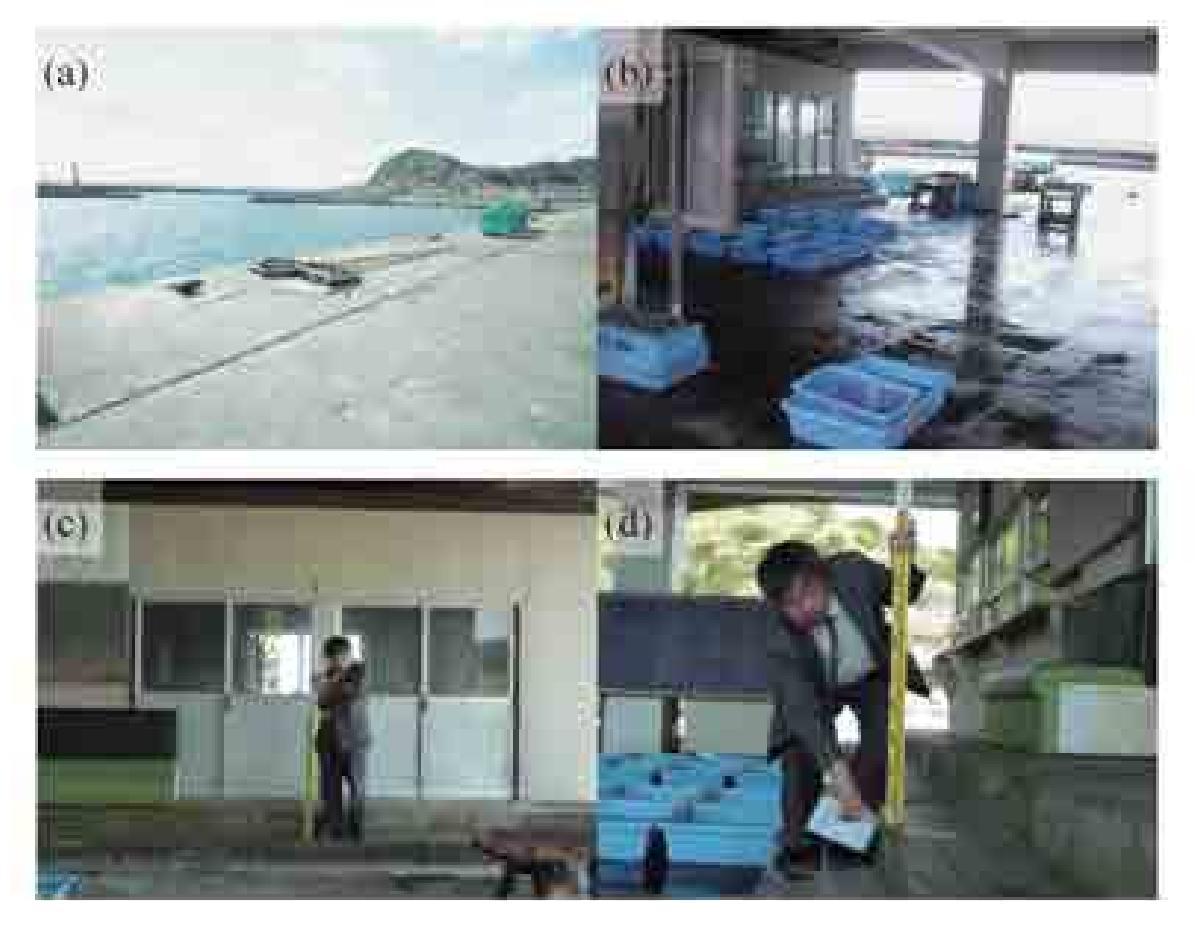
Fig. A342. (a) Wada Fishing Port. (b)-(d) Tsunami trace survey point at the second step of stairs in front of Wada Fishing Port office (C34).

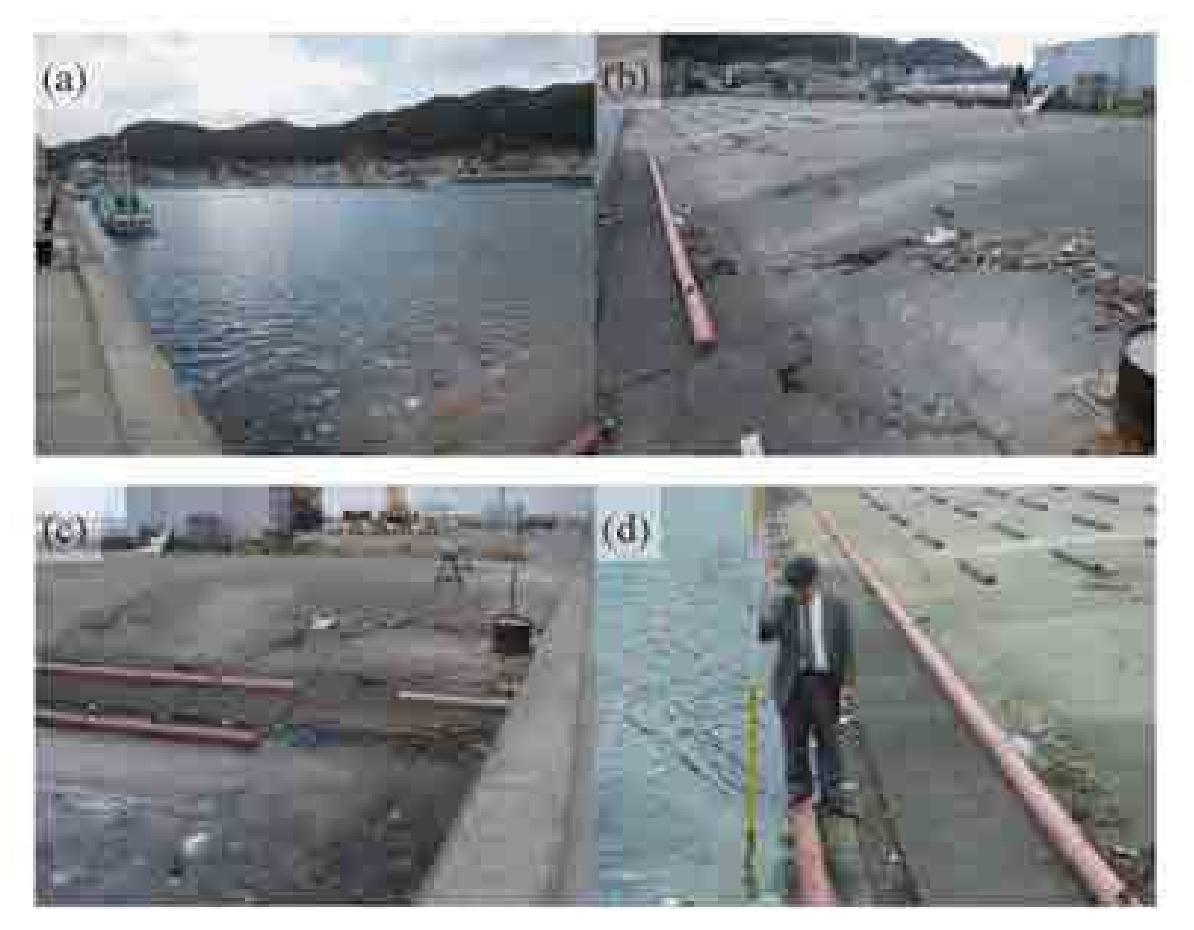
Fig. A348. (a) The Otohama Fishing Port. (b)-(d) Debris on a slope carried by the tsunami (C39).
