### 2011年東北地方太平洋沖地震の津波高調査

### Field Surveys of Tsunami Heights from the 2011 off the Pacific Coast of Tohoku, Japan Earthquake

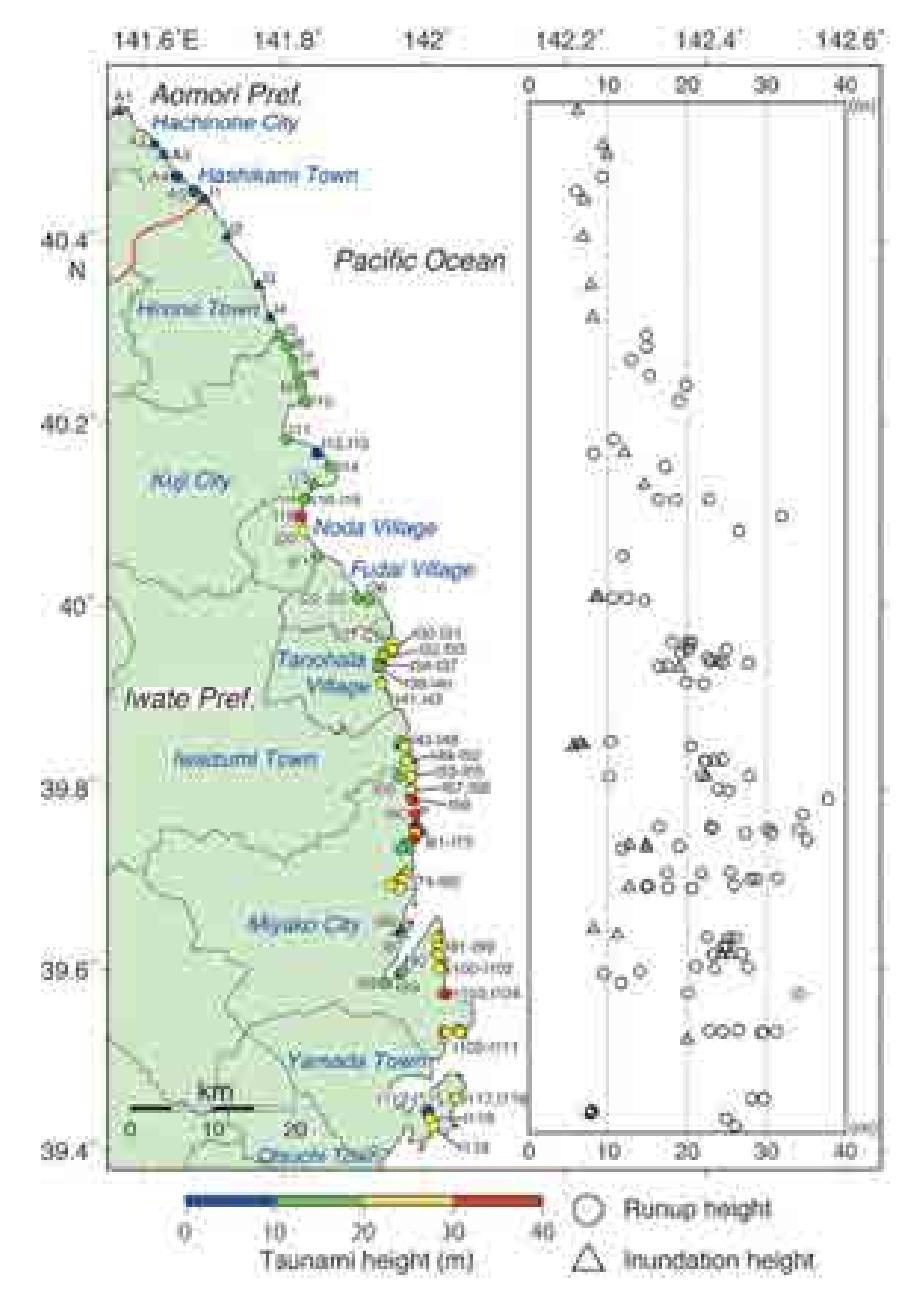
九戸郡洋野町から下閉伊郡山田町における津波高分布 を図3に、上閉伊郡大槌町から陸前高田市における津波 高分布を図4に、それぞれ示す。岩手県沿岸では、4月3 日~4日、4月10日~13日、4月29日~5月1日、4月 30日~5月2日、6月9日~13日、6月21日~23日の調 査で測定を実施した。調査点数は136点である。測定さ

Fig. 3. Distribution of tsunami heights in Aomori Prefecture (Hachinohe City and Hashikami Town) and northern part of Iwate Prefecture (Hirono Town, Kuji City, Noda Village, Fudai Village, Tanohata Village, Iwaizumi Town, Miyako City, and Yamada Town). Circles and triangles indicate runup and inundation heights, respectively. Closed circles and triangles are color-coded according to tsunami heights. Red thick line and black thin line show prefectural and municipal boundaries, respectively.

れた津波高は概ね 10m を超え,10点(野田村1点,宮 古市9点)において 30m 以上であった.この中には, 我々の調査において最大の津波高(37.8m)となった田 老向新田(小堀内漁港小堀内地区)を含む.以下に,北 から南へそれぞれの調査地点の詳細を述べる.

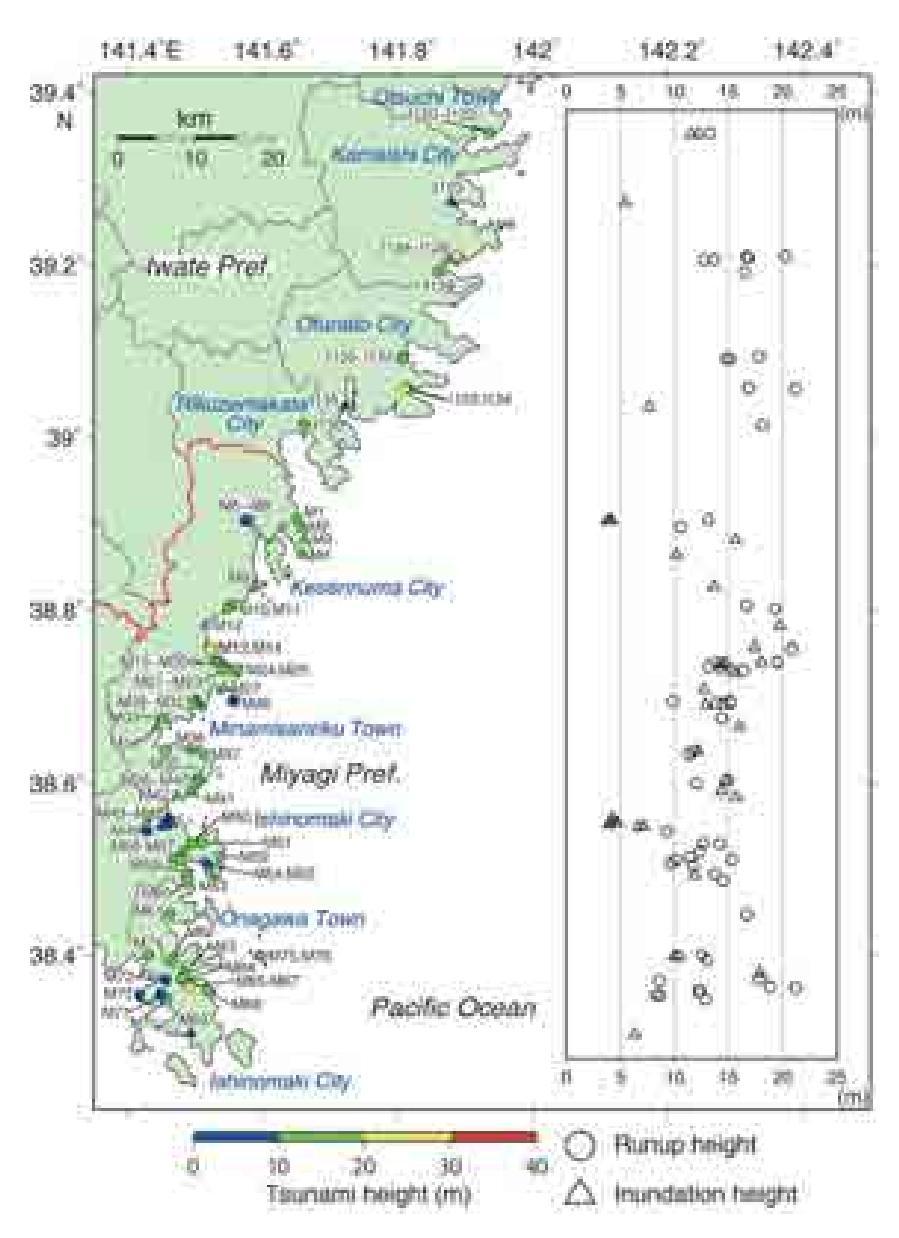
Fig. 4. Distribution of tsunami heights in the southern part of Iwate Prefecture (Otsuchi Town, Kamaishi City, Ofunato City, and Rikuzentakada City) and Miyagi Prefecture (Kesennuma City, Minamisanriku Town, Ishinomaki City, and Onagawa Town). The symbols and their meanings are the same as in Fig. 3.

宮城県気仙沼市から南三陸町,石巻市北部,牡鹿郡女 川町,石巻市南部に至る,宮城県における津波高分布を 図4に示す.宮城県沿岸では,4月30日~5月2日,6 月9日~13日,7月22日~25日の調査で測定を実施し, 調査点数は76点である.最大津波高は,石巻市矢川浜 の洞福寺墓地で測定された21.2mの遡上高であった. 以下に,北から南へそれぞれの調査地点の詳細を述べる.

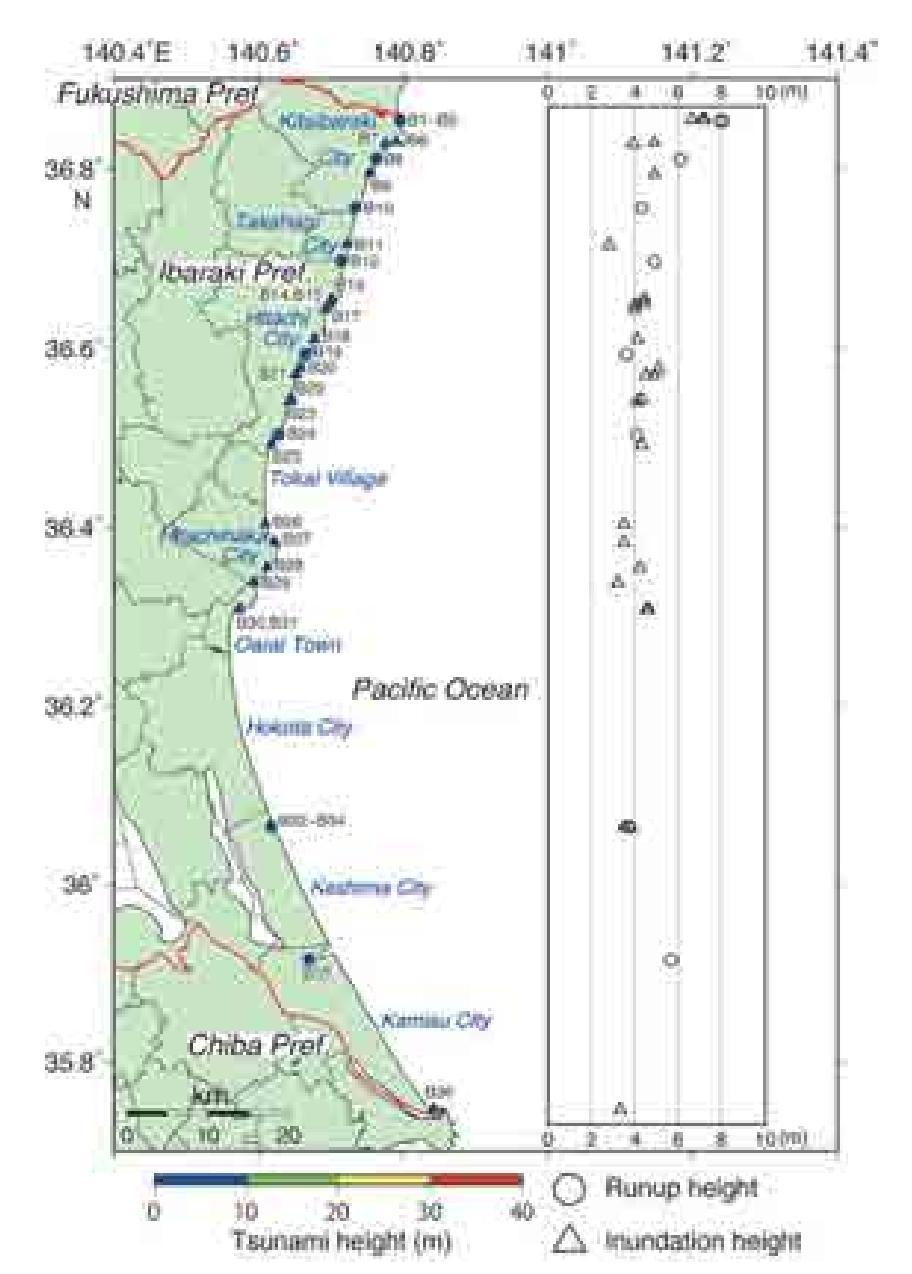
茨城県北茨城市から高萩市,日立市,ひたちなか市, 東茨城郡大洗町,鹿嶋市,神栖市に至る,茨城県沿岸に おける津波高分布を図5に示す.茨城県における津波高 調査は3月19~20日,3月26~27日の2回行い,調査 地点は36点である.測定された津波高は2.8m~8.1m であり,最大津波高は北茨城市平潟町であった.以下に 北から南へそれぞれの調査地点の詳細を述べる.

Fig. 5. Distribution of tsunami heights in Ibaraki Prefecture (Kitaibaraki City, Takahagi City, Hitachi City, Hitachi City, Oarai Town, Kashima City, and Kamisu City). The symbols and their meanings are the same as in Fig. 3.

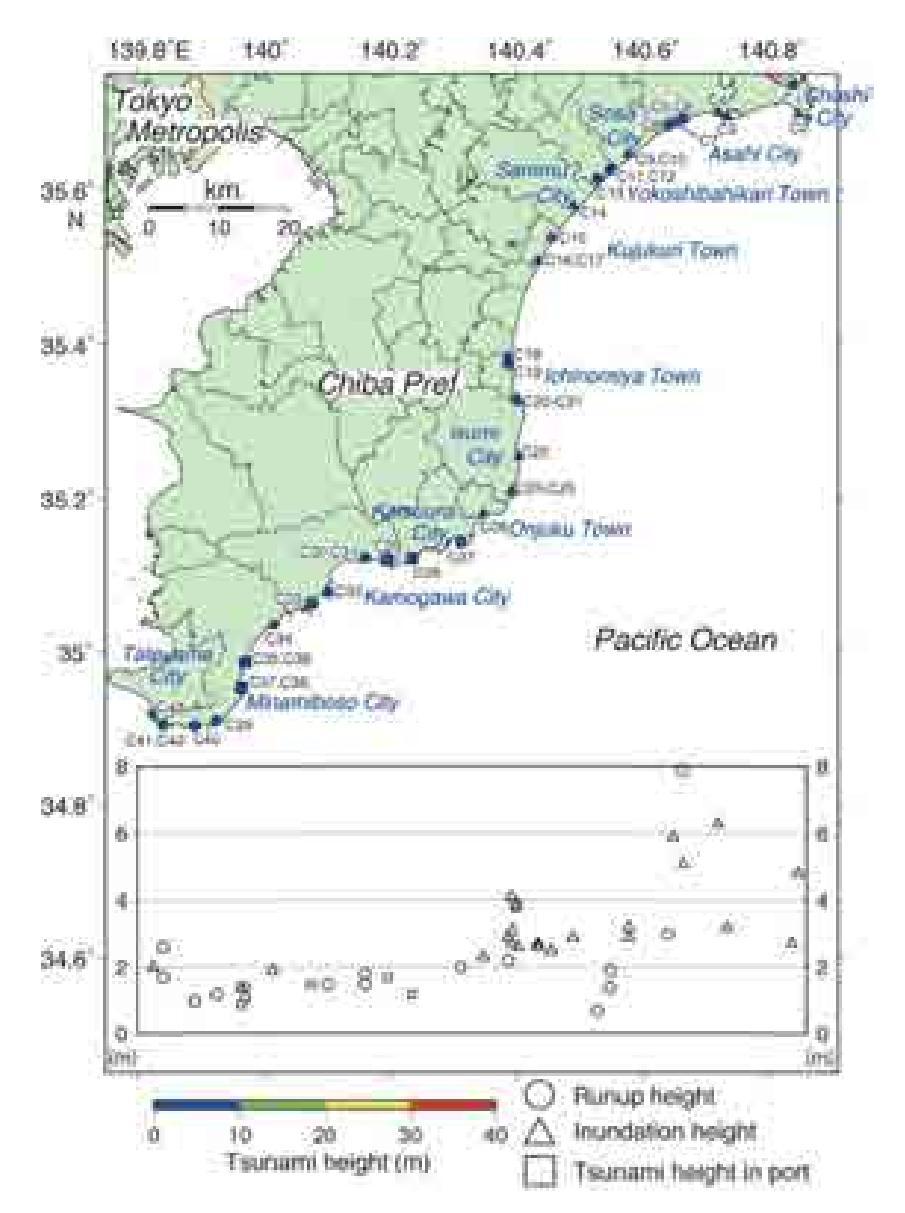
Fig. 6. Distribution of tsunami heights in Chiba Prefecture (Choshi City, Asahi City, Sosa City, Yokoshibahikari Town, Sammu City, Kujukuri Town, Ichinomiya Town, Isumi City, Onjuku Town, Katsuura City, Kamogawa City, Minamiboso City, and Tateyama City). Squares indicate the tsunami heights in port. Other symbols and their meanings are the same as in Fig. 3.

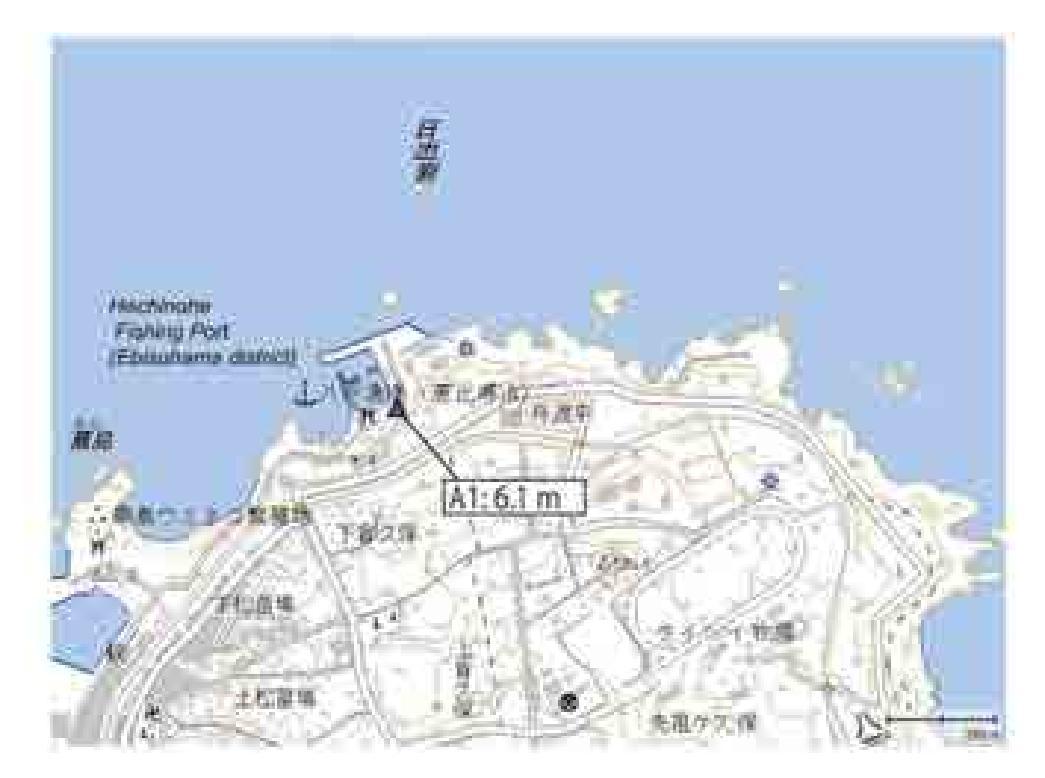
**鮫町下盲久保 (しもめくらくぼ) (八戸漁港恵比寿浜地** 区) (津波高;図 A1,被害状況ならびに津波痕跡調査地 点;図 A2)は,八戸漁港本港の東の鮫漁港の,さらに北 東約2kmに位置する.港内には1辺約130mの正方形 状の水域があり、この南東角に青森県立八戸水産高等学 校の栽培漁業実習場がある.このガラス戸の正面玄関は 上端の一部を除いて破損しており、このガラス戸上端の 框(かまち)まで浸水したことが証言から得られた.こ れに基づき測定された浸水高は、6.1mであった(A1, 図 A2d).

Fig. A1. Tsunami height at Shimomekurakubo (Hachinohe Fishing Port, Ebisuhama District), Samemachi, Hachinohe City, Aomori Prefecture (added with digital topographic map 1/25,000 from the Geospatial Information Authority of Japan). The symbol and its meaning are the same as in Fig. 3.

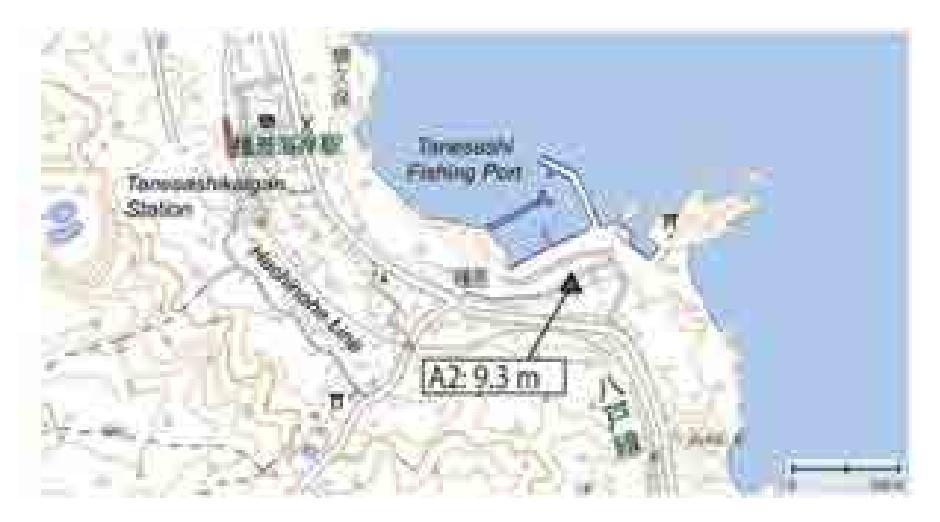
Fig. A3. Tsunami height at Yoboishi (Tanesashi Fishing Port), Samemachi, Hachinohe City, Aomori Prefecture (added with digital topographic map 1/25,000 from the Geospatial Information Authority of Japan). The symbol and its meaning are the same as in Fig. 3.

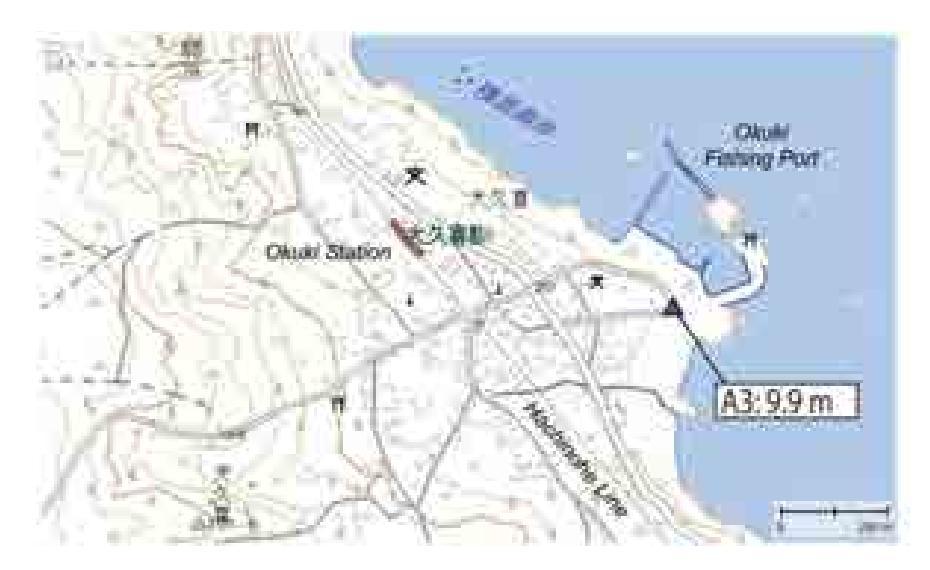
Fig. A5. Tsunami height at Daisakutai (Okuki Fishing Port), Samemachi, Hachinohe City, Aomori Prefecture (added with digital topographic map 1/25,000 from the Geospatial Information Authority of Japan). The symbol and its meaning are the same as in Fig. 3.

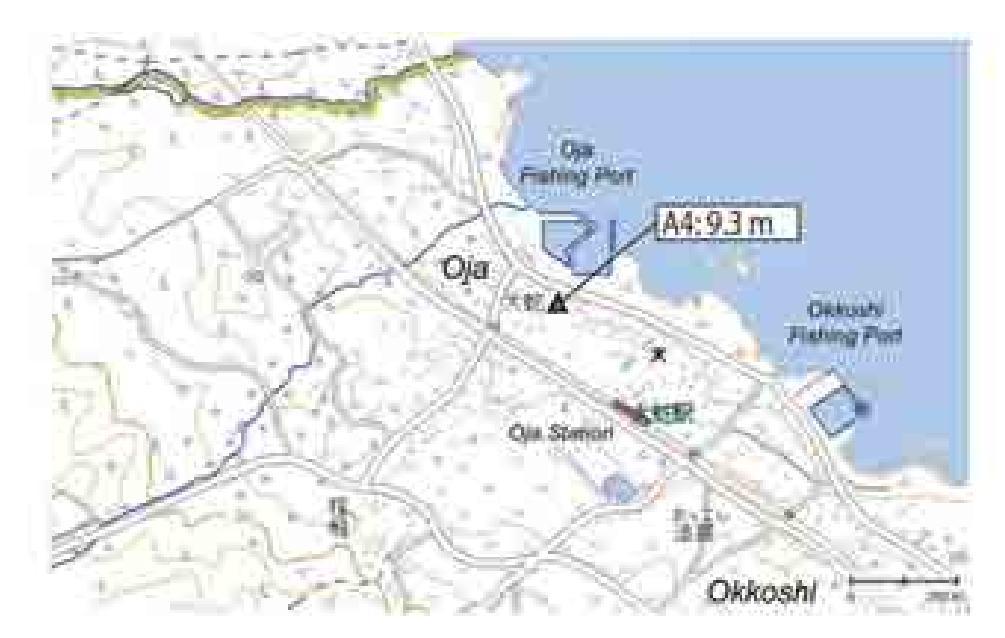
Fig. A7. Tsunami height at Oja (Oja Fishing Port), Dobutsu, Hashikami Town, Aomori Prefecture (added with digital topographic map 1/25,000 from the Geospatial Information Authority of Japan). The symbol and its meaning are the same as in Fig. 3.

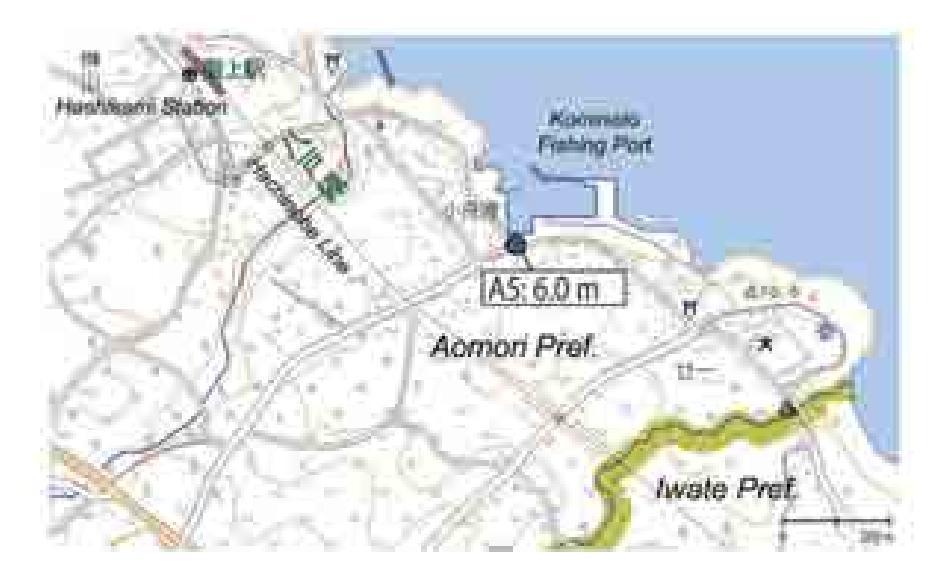
Fig. A9. Tsunami height at Kominato (Kominato Fishing Port), Dobutsu, Hashikami Town, Aomori Prefecture (added with digital topographic map 1/25,000 from the Geospatial Information Authority of Japan). The symbol and its meaning are the same as in Fig. 3.

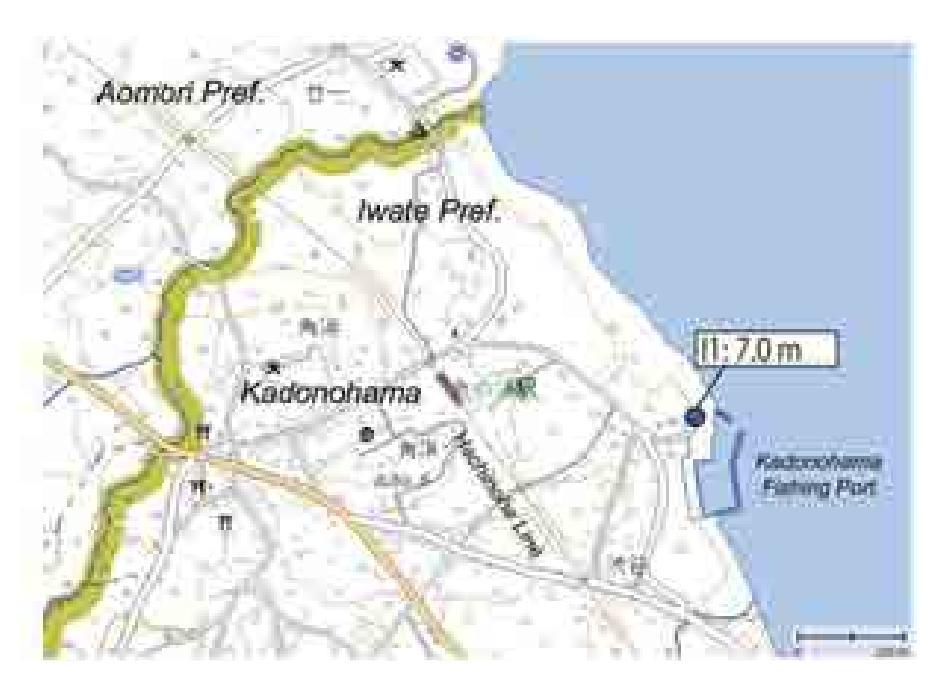
**種市(角浜(かどのはま))(角浜漁港)**(津波高;図 A11,被害状況ならびに津波痕跡調査地点;図A12)で は,港の北端斜面に建てられた小屋の背後の草むらに, 津波の浸水限界を示す杭が消防団員によって打ちつけら れていた.これに基づき測定された遡上高は,7.0mで あった(I1,図A12d).

Fig. A11. Tsunami height at Taneichi (Kadonohama) (Kadonohama Fishing Port), Hirono Town, Iwate Prefecture (added with digital topographic map 1/25,000 from the Geospatial Information Authority of Japan). The symbol and its meaning are the same as in Fig. 3.

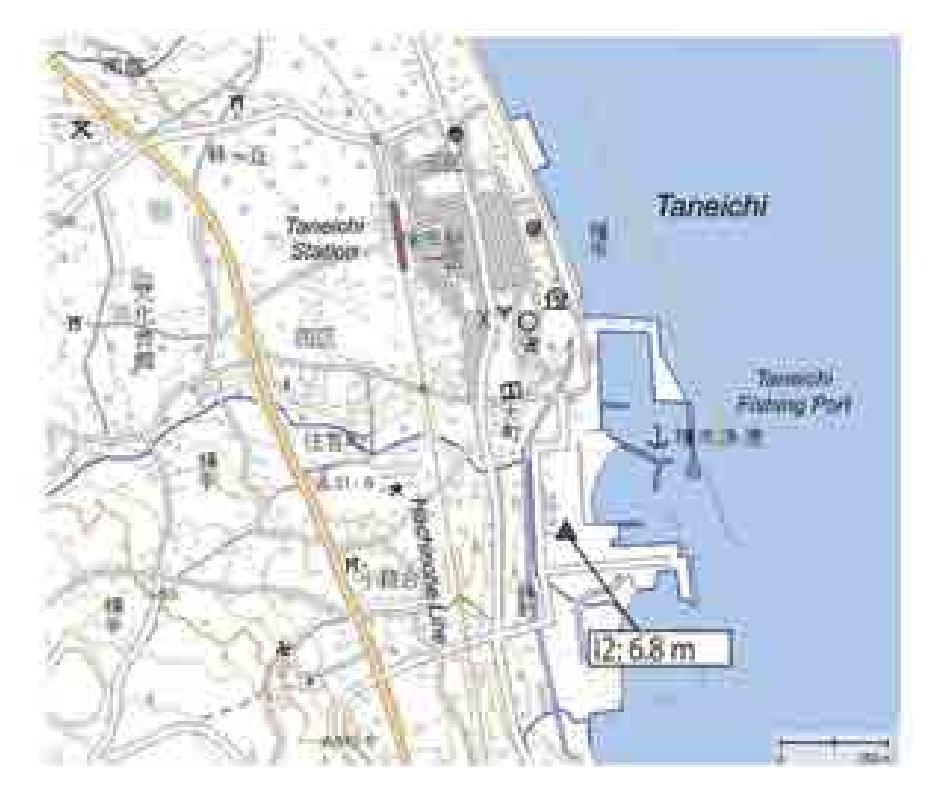
種市(種市漁港)(津波高;図A13,被害状況ならびに 津波痕跡調査地点;図A14)は、漁船が停泊できる港区 北部と、海水浴・散策用の砂浜がある港区南部からなる. 港区南部には、栽培漁業センターの建物がある。そのう

ち,最も大きな作業場がある建物では,1階天井まで浸水した痕跡が認められ,また天井面の蛍光灯に破損が見られた(図 A14a).この建物に隣接した冷凍倉庫の外部では,階段の手すりが作業場1階天井とほぼ同じ高さで破損しており,これに基づき測定された浸水高は,6.8mであった(I2,図 A14d).

Fig. A13. Tsunami height at Taneichi (Taneichi Fishing Port), Hirono Town, Iwate Prefecture (added with digital topographic map 1/25,000 from the Geospatial Information Authority of Japan). The symbol and its meaning are the same as in Fig. 3.

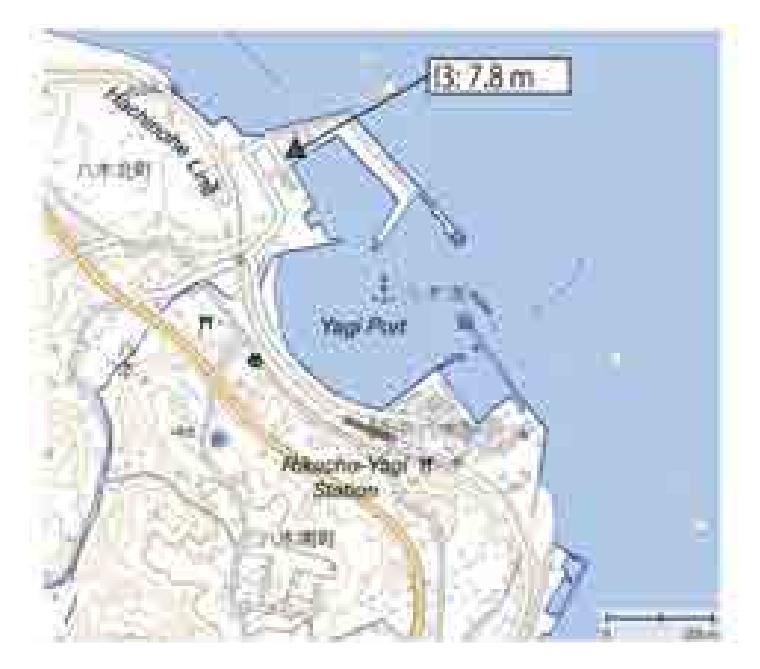
**種市(八木港)**(津波高;図A15,被害状況ならびに津 波痕跡調査地点;図A16)は大型船舶の停泊が可能な北 港と,漁船の停泊に供される南港からなる.北港の漁業 市場ビル内部の電気設備には浸水した形跡が認められ た.この屋舎の壁面は頂上から約0.5m下まで破損して おり,これに基づき測定された浸水高は,7.8mであった (I3. 図 A16d).

Fig. A15. Tsunami height at Taneichi (Yagi Port), Hirono town, Iwate Prefecture (added with digital topographic map 1/25,000 from the Geospatial Information Authority of Japan). The symbol and its meaning are the same as in Fig. 3.

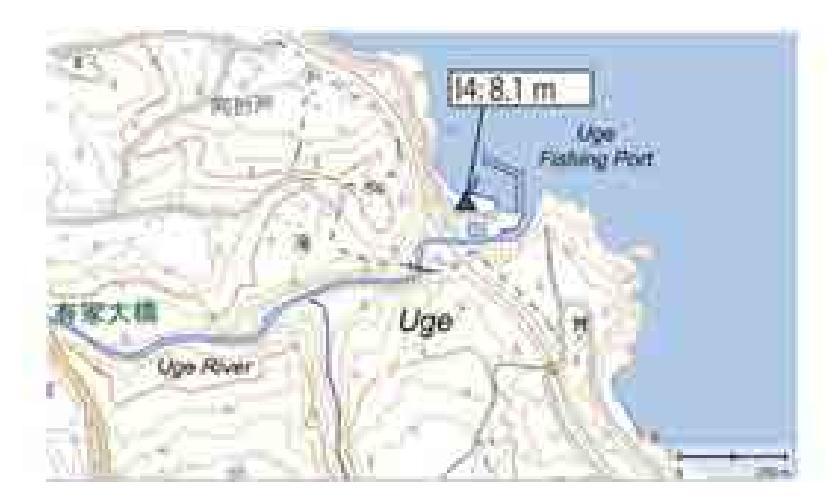
**有家(うげ)(有家漁港)**(津波高;図 A17,被害状況 ならびに津波痕跡調査地点;図 A18)は、JR 八戸線有家 駅付近の踏切を横断した後,線路に平行して走る道路を 約1.5km南下したところにある.この踏切付近の線路 は津波により曲げられており,不通になっていた.有家 漁港において工事に携わる人の目撃証言から,工事用住 宅区域内にある給水塔ビルの屋根上端まで浸水したこと が明らかとなった.周辺の植物堆積や給水塔ビルの破 損,ならびに証言に基づき測定された浸水高は,8.1mで あった (I4, 図 A18d).

Fig. A17. Tsunami height at Uge (Uge Fishing Port), Hirono Town, Iwate Prefecture (added with digital topographic map 1/25,000 from the Geospatial Information Authority of Japan). The symbol and its meaning are the same as in Fig. 3.

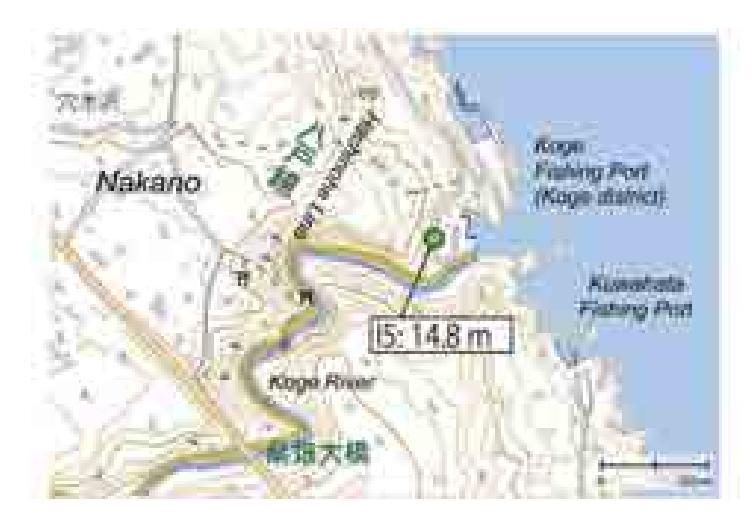
Fig. A19. Tsunami height at Nakano (Koge Fishing Port, Koge district), Hirono Town, Iwate Prefecture (added with digital topographic map 1/25,000 from the Geospatial Information Authority of Japan). The symbol and its meaning are the same as in Fig. 3.

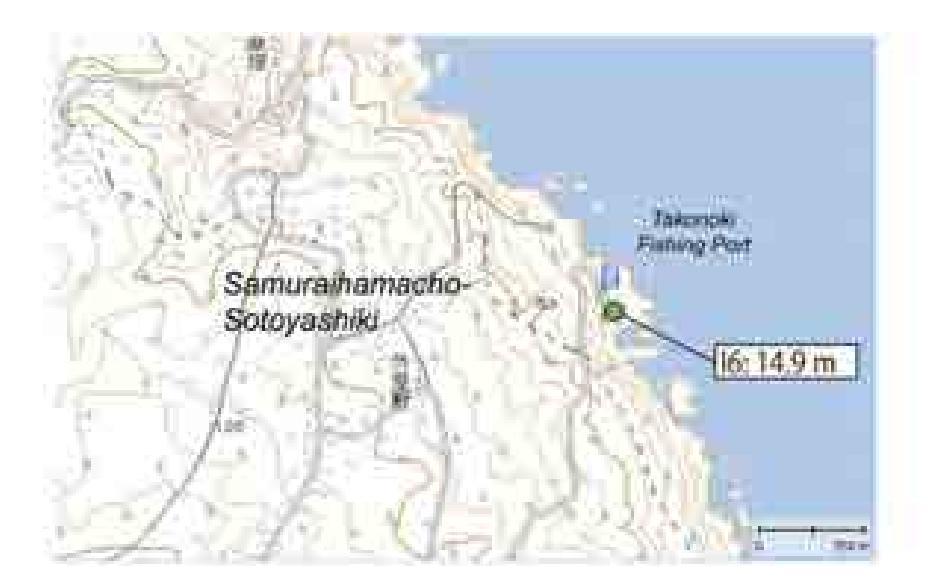
Fig. A21. Tsunami height at Samuraihamacho-Sotoyashiki (Takonoki Fishing Port), Kuji City, Iwate Prefecture (added with digital topographic map 1/25,000 from the Geospatial Information Authority of Japan). The symbol and its meaning are the same as in Fig. 3.

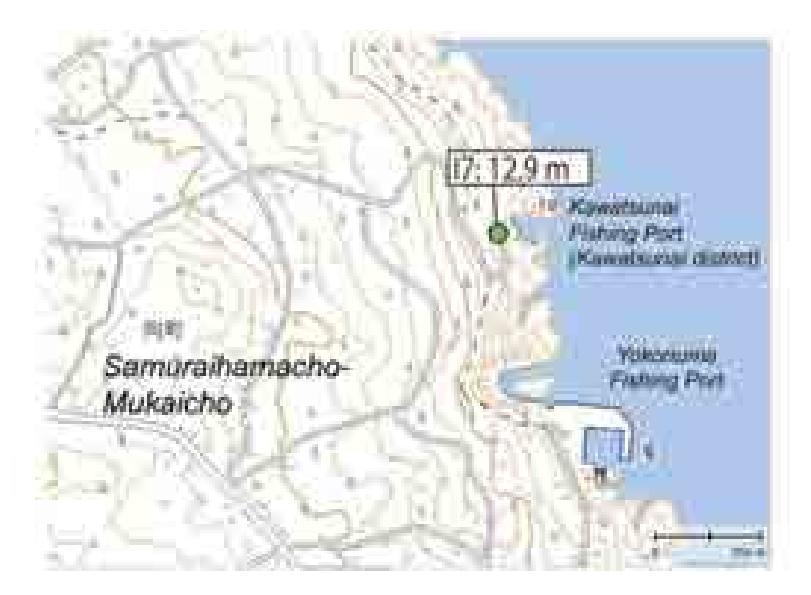
Fig. A23. Tsunami height at Samuraihamacho-Mukaicho (Kawatsunai Fishing Port, Kawatsunai District), Kuji City, Iwate Prefecture (added with digital topographic map 1/25,000 from the Geospatial Information Authority of Japan). The symbol and its meaning are the same as in Fig. 3.

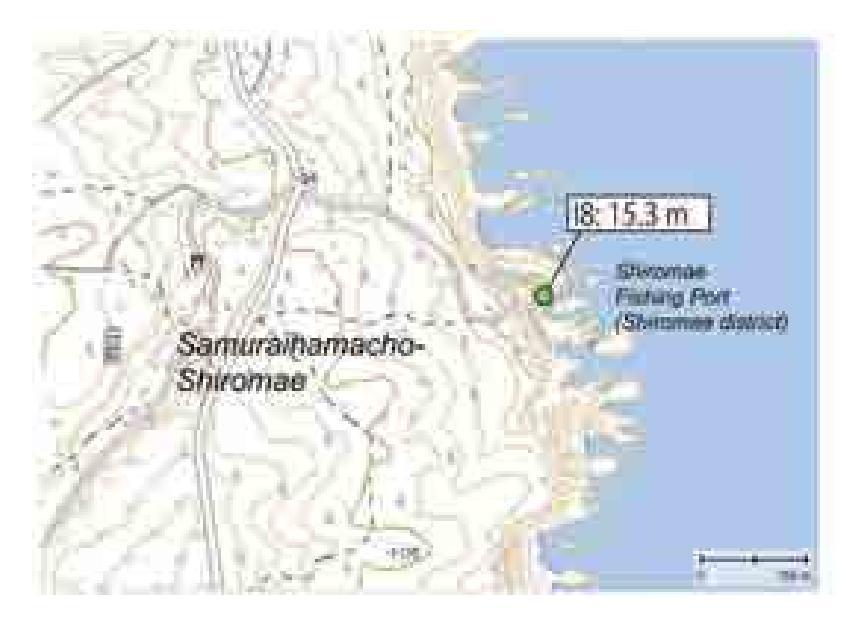
Fig. A25. Tsunami height at Samuraihamacho-Shiromae (Shiromae Fishing Port, Shiromae District), Kuji City, Iwate Prefecture (added with digital topographic map 1/25,000 from the Geospatial Information Authority of Japan). The symbol and its meaning are the same as in Fig. 3.

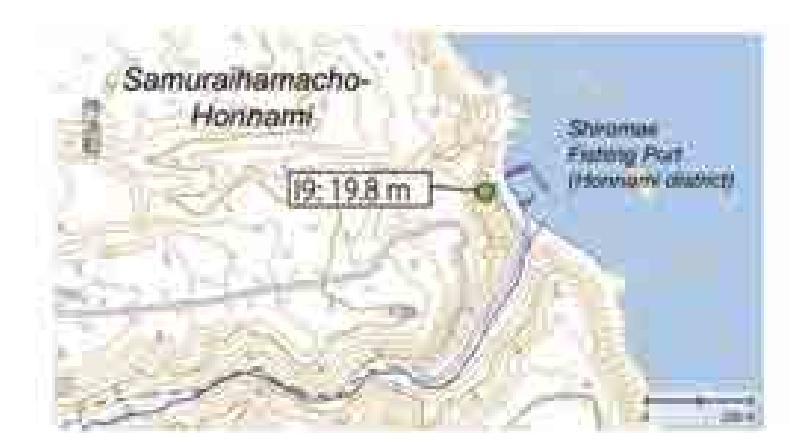
Fig. A27. Tsunami height at Samuraihamacho-Honnami (Shiromae Fishing Port, Honnami District), Kuji City, Iwate Prefecture (added with digital topographic map 1/25,000 from the Geospatial Information Authority of Japan). The symbol and its meaning are the same as in Fig. 3.

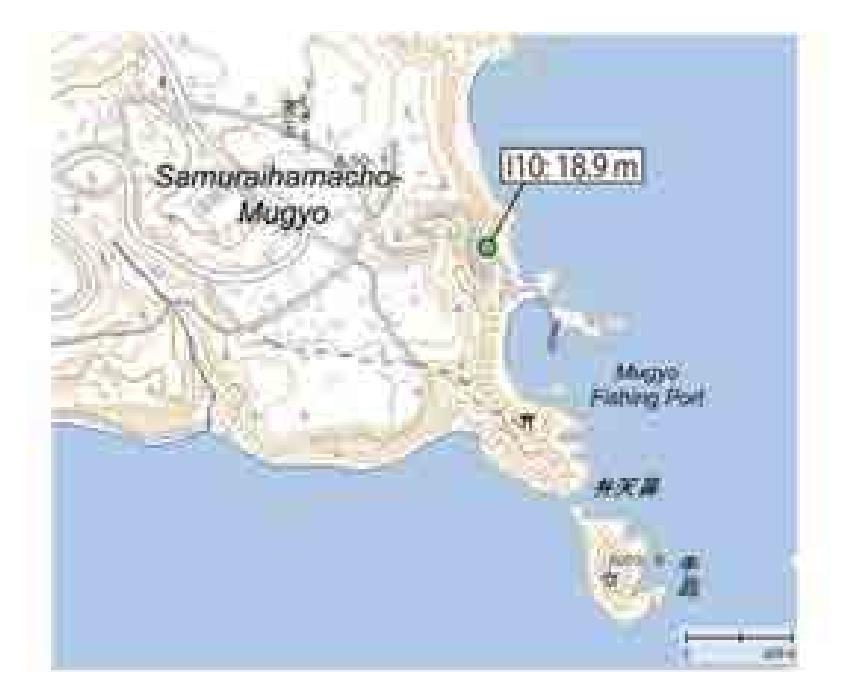
Fig. A29. Tsunami height at Samuraihamacho-Mugyo (Mugyo Fishing Port), Kuji City, Iwate Prefecture (added with digital topographic map 1/25,000 from the Geospatial Information Authority of Japan). The symbol and its meaning are the same as in Fig. 3.

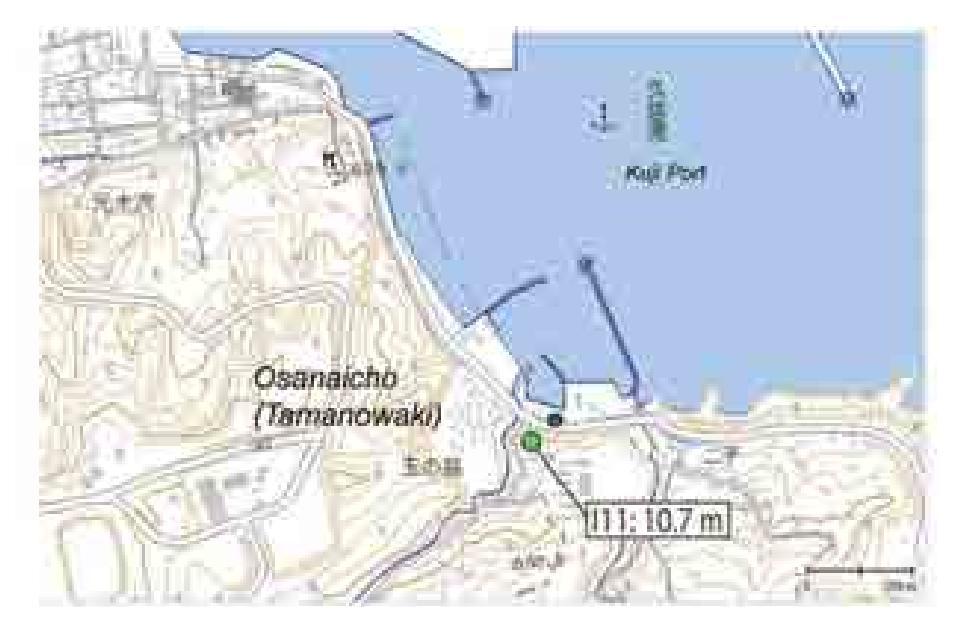
長内(おさない)町(玉の脇;玉の脇漁港)(津波高; 図 A31,被害状況ならびに津波痕跡調査地点;図 A32) は、久慈工業港に南接した漁港である.玉の脇バス停留 所から国道45号線を少し北に進むと山側に入る道路が あり、その小道を登った場所に浜欠(はまかけ)氏宅が ある.居住者の証言から、玄関前の床面まで津波が遡上 したことが明らかになり、これに基づき測定された遡上 高は、10.7mであった(II1、図A32d).

Fig. A31. Tsunami height at Osanaicho (Tamanowaki; Tamanowaki Fishing Port), Kuji City, Iwate Prefecture (added with digital topographic map 1/25,000 from the Geospatial Information Authority of Japan). The symbol and its meaning are the same as in Fig. 3.

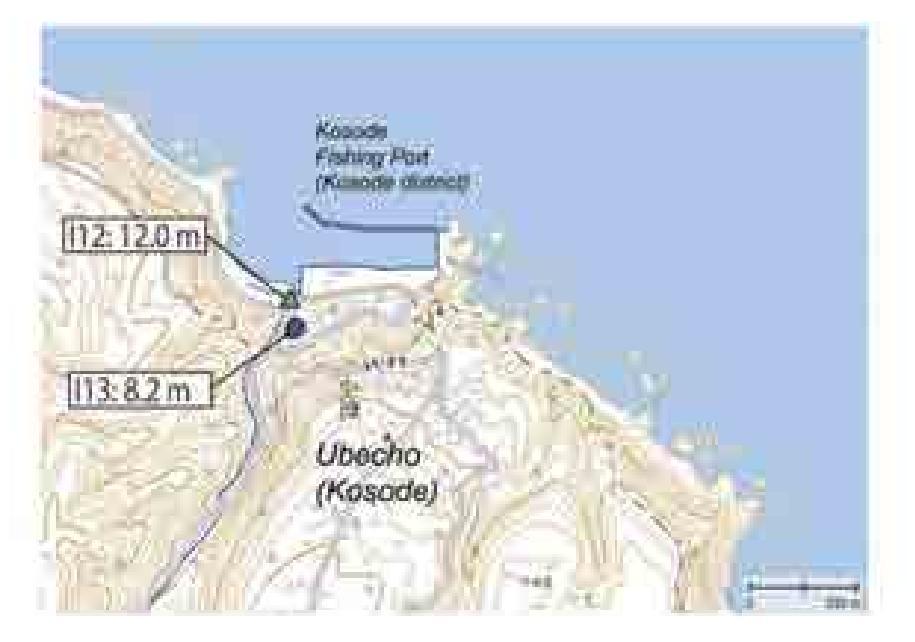
宇部町(小袖;小袖漁港小袖地区周辺)(津波高;図 A33,被害状況ならびに津波痕跡調査地点;図A34)で は、防潮堤の水門制御施設において、天井付近まで壁板 の破損が認められ、これに基づき測定された浸水高は12. 0mであった(I12,図A34c).また、小袖簡易郵便局前 のコンクリート床面まで津波が遡上したことが郵便局員 の証言から明らかとなり、これに基づき測定された遡上 高は、8.2mであった(I13,図A34d).集落はすべて郵 便局より標高が高く、津波被害を免れていた.なお、防 潮堤より海側には漁業施設があったが、その2階上部ま で浸水痕跡が認められた.

Fig. A33. Tsunami heights at Ubecho (Kosode), Kuji City, Iwate Prefecture (added with digital topographic map 1/25,000 from the Geospatial Information Authority of Japan). The symbols and their meanings are the same as in Fig. 3.

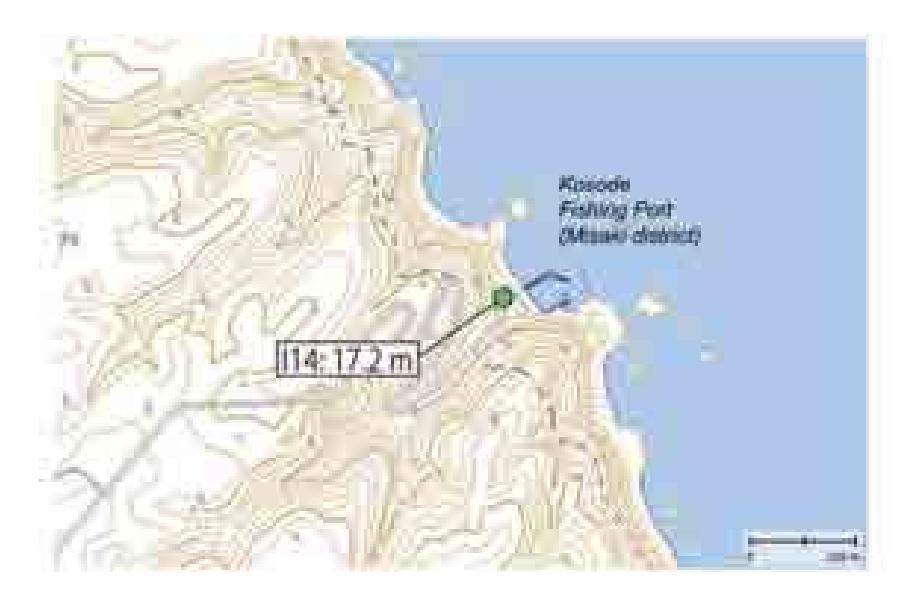
Fig. A35. Tsunami height at Ubecho (Kosode Fishing Port, Misaki District), Kuji City, Iwate Prefecture (added with digital topographic map 1/25,000 from the Geospatial Information Authority of Japan). The symbol and its meaning are the same as in Fig. 3.

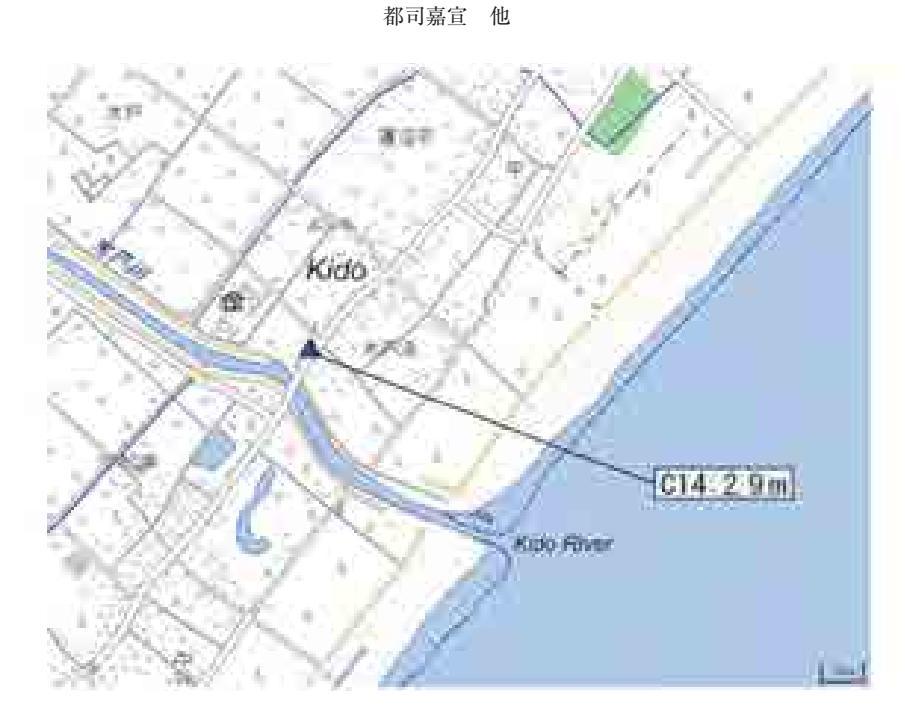
Fig. A311. Tsunami height at Kido, Sammu City, Chiba Prefecture (added with a digital topographic map at a scale of 1/25,000 from the Geospatial Information Authority of Japan). The symbol and its meaning are the same as in Fig. 6.

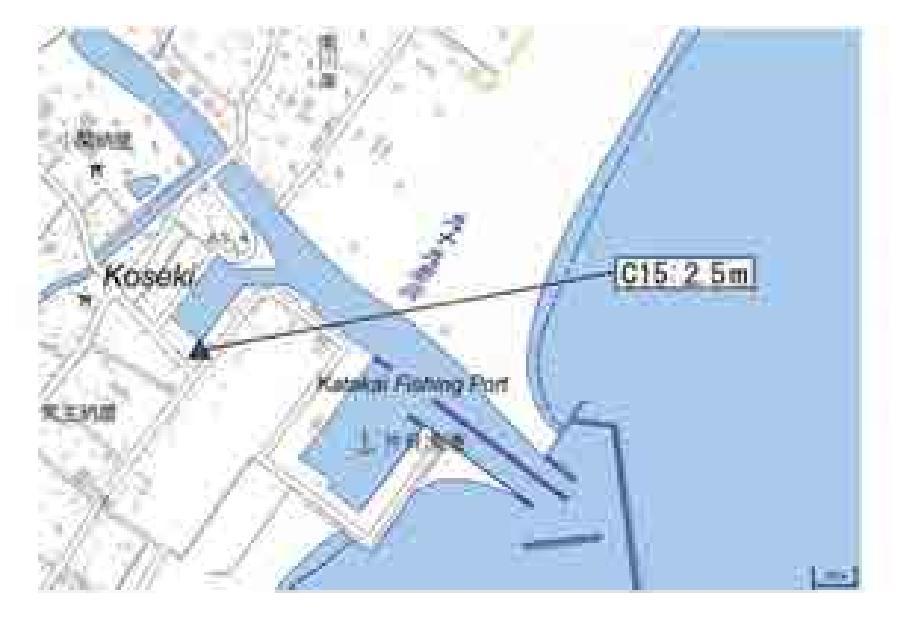
Fig. A313. Tsunami height at Koseki (Katakai Fishing Port), Kujukuri Town, Chiba Prefecture (added with a digital topographic map at a scale of 1/25,000 from the Geospatial Information Authority of Japan). The symbol and its meaning are the same as in Fig. 6.

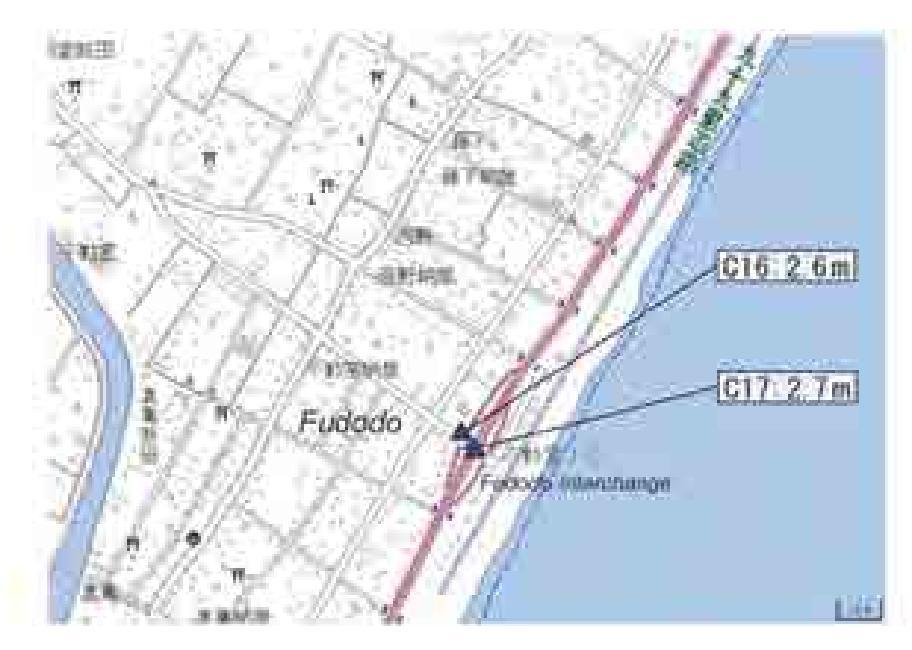
Fig. A315. Tsunami heights at Fudodo, Kujukuri Town, Chiba Prefecture (added with a digital topographic map at a scale of 1/25,000 from the Geospatial Information Authority of Japan). The symbols and their meanings are the same as in Fig. 6.

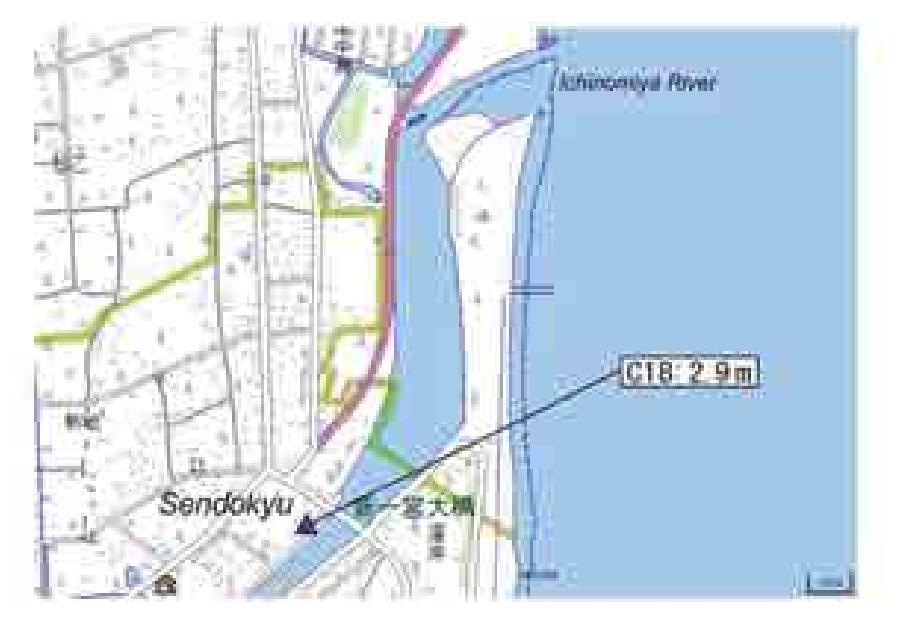
Fig. A317. Tsunami height at Sendokyu, Ichinomiya Town, Chiba Prefecture (added with a digital topographic map at a scale of 1/25,000 from the Geospatial Information Authority of Japan). The symbol and its meaning are the same as in Fig. 6.

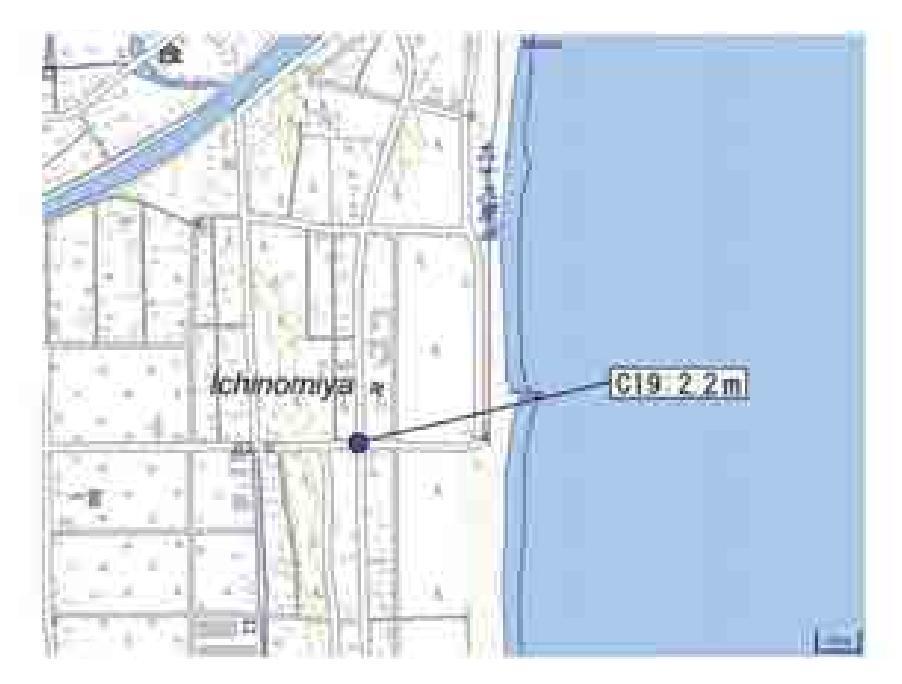
Fig. A319. Tsunami height at Ichinomiya, Ichinomiya Town, Chiba Prefecture (added with a digital topographic map at a scale of 1/25,000 from the Geospatial Information Authority of Japan). The symbol and its meaning are the same as in Fig. 6.

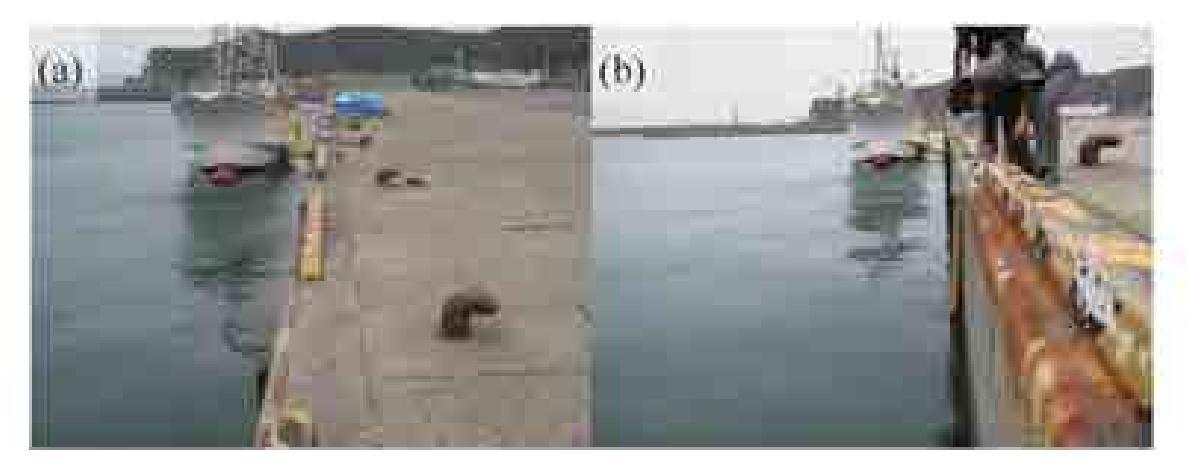
Fig. A334. (a)-(b) Tsunami trace survey point at the top of a quay (C29).

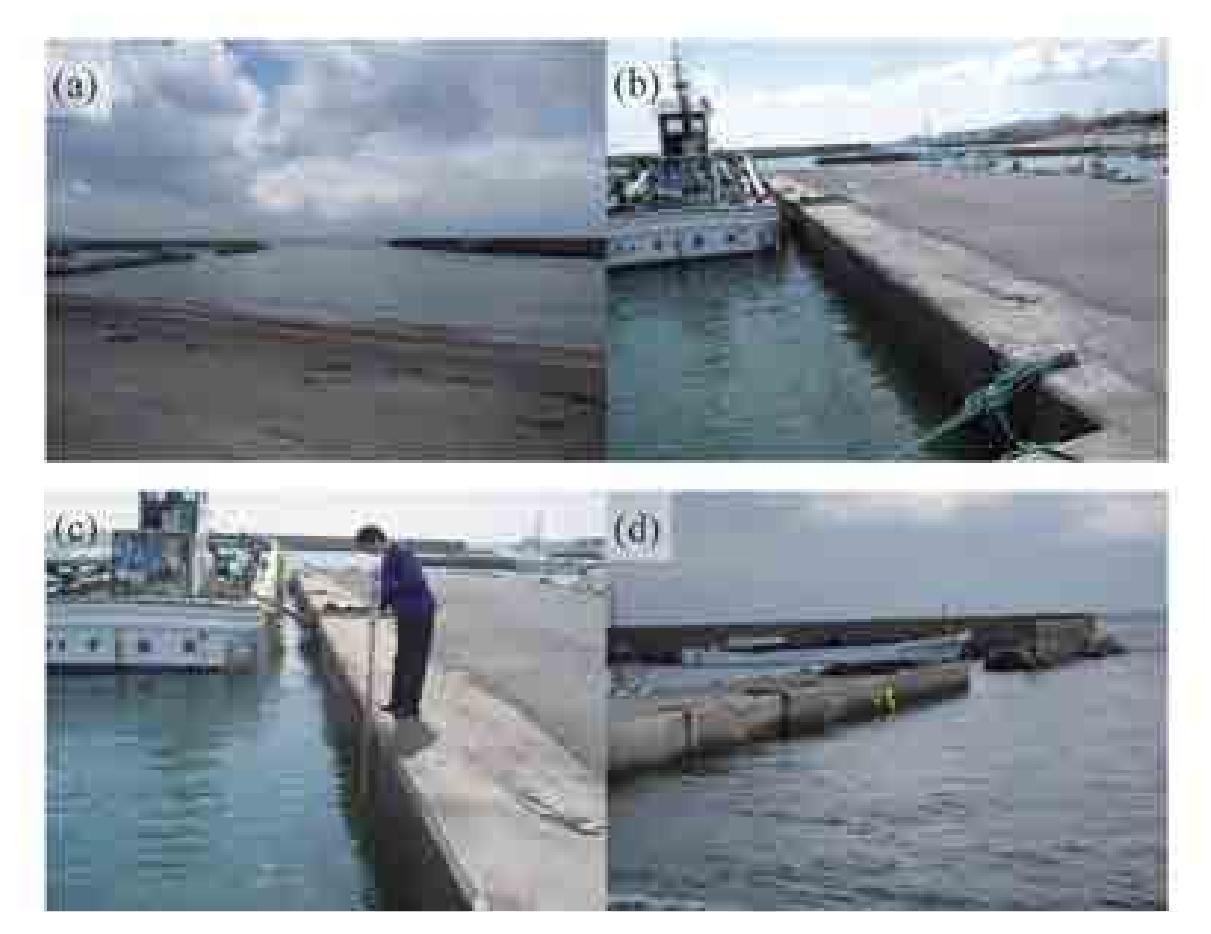
Fig. A344. (a) The Shirako Fishing Port. (b)-(c) Tsunami trace survey point at the top of a quay (C35). (d) The yellow buoys show the upper limit of the Tsunami height at the port (C36).

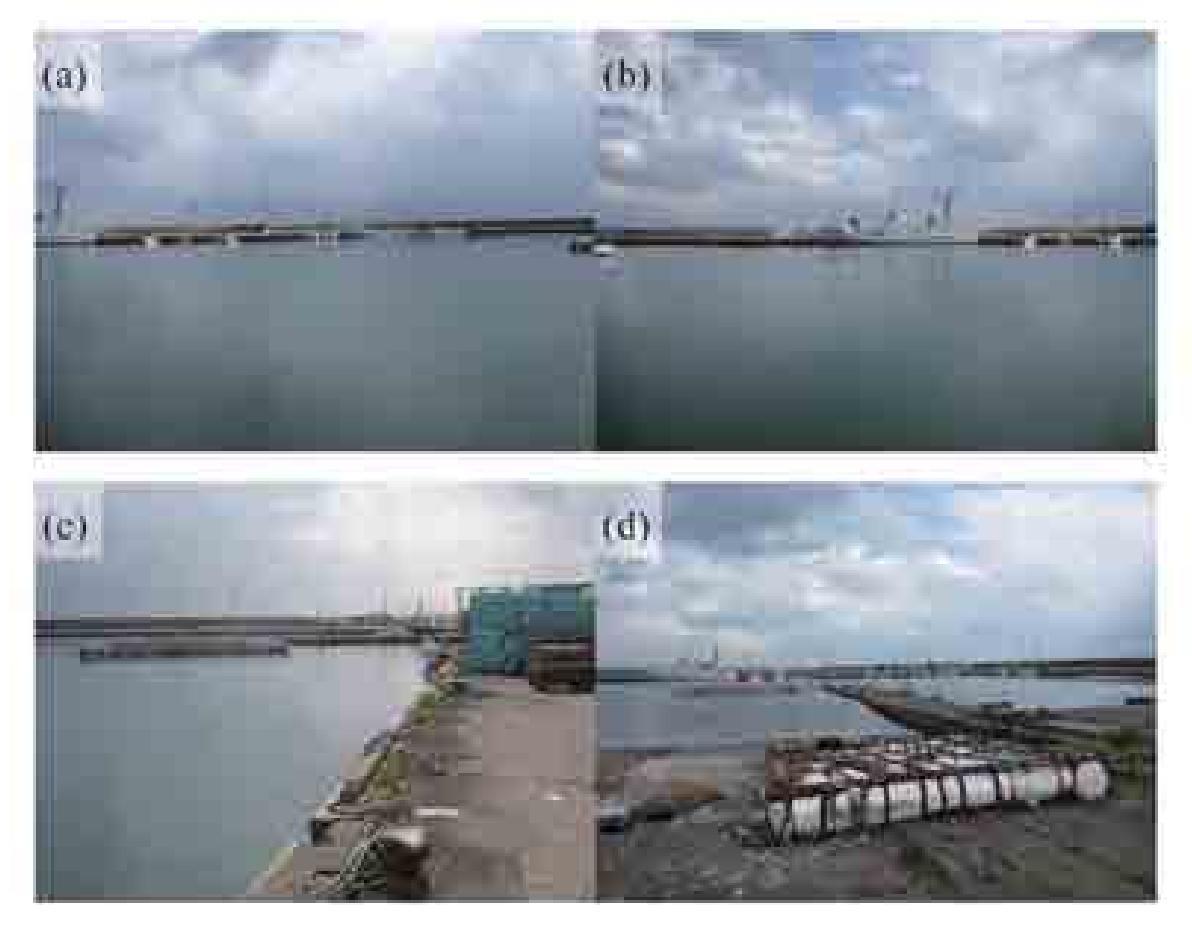
Fig. A346. (a)-(b) Chikura Fishing Port. (c) Quay inundated by the tsunami to a small depth (C37). (d) The other quay with a height equivalent to the Tsunami height at the port (C38).
