### 2011年東北地方太平洋沖地震の津波高調査

### Field Surveys of Tsunami Heights from the 2011 off the Pacific Coast of Tohoku, Japan Earthquake

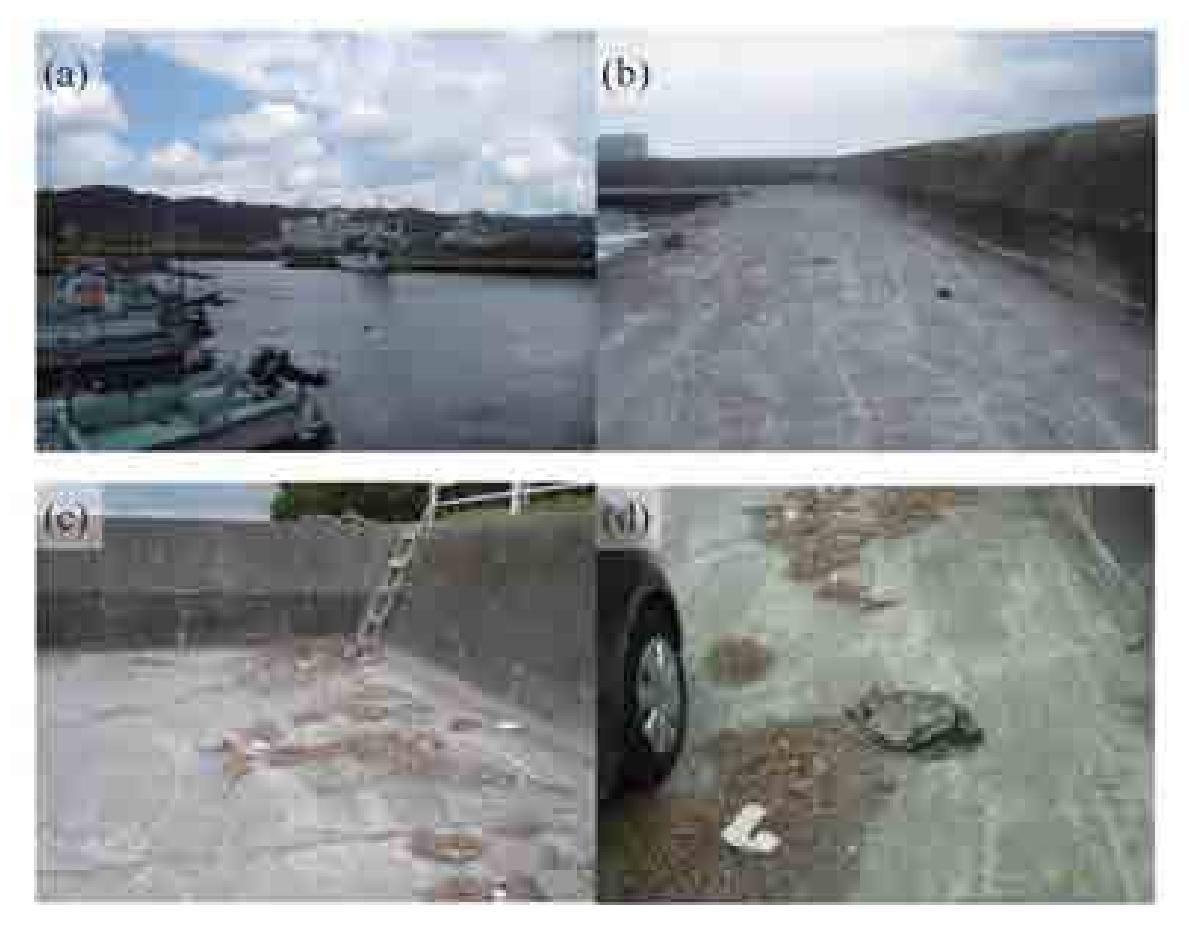
Fig. A350. (a) Nojimahigashi Fishing Port. (b)-(d) Garbage and carcasses including a turtle on the quay carried by the tsunami (C40).

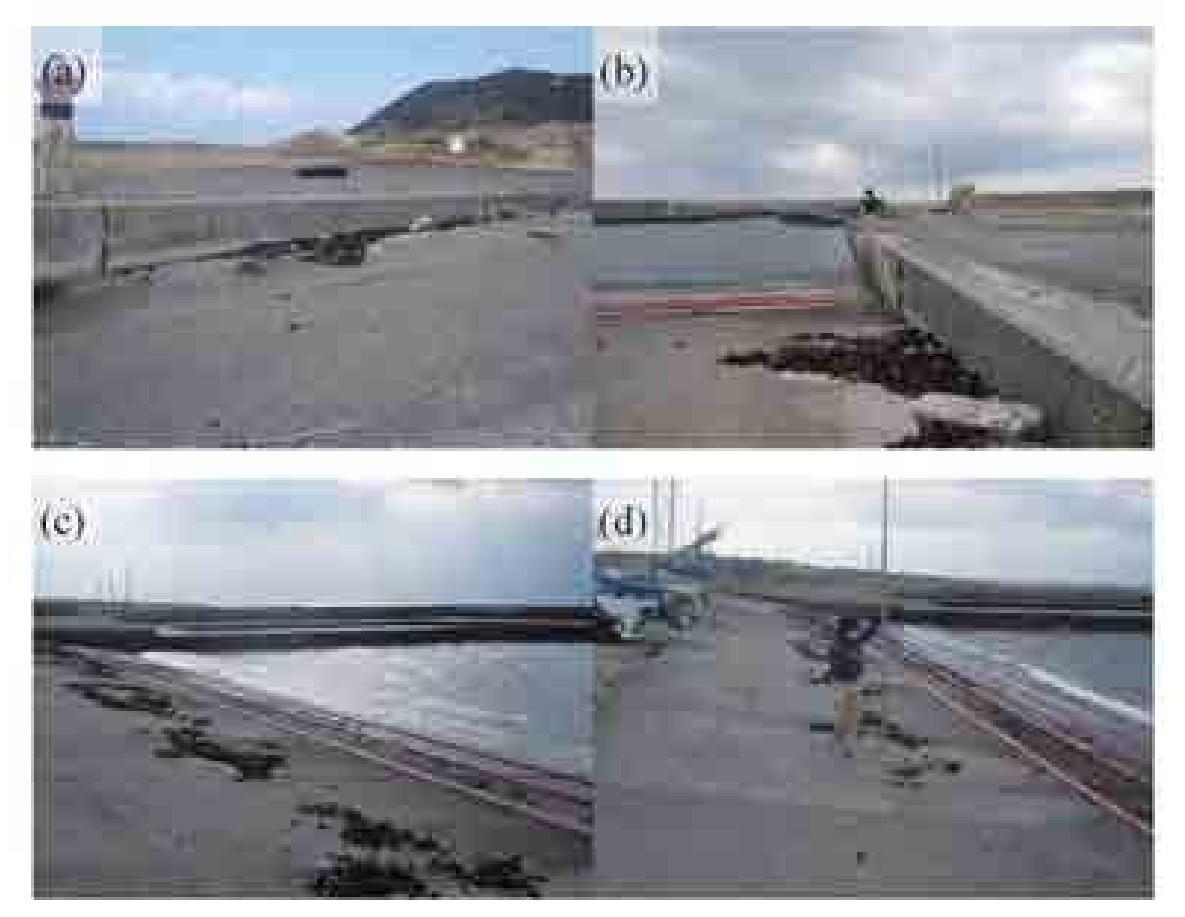
Fig. A352. (a)-(b) Upper limit of garbage and sea glass on a slope in Nemoto Fishing Port (C41). (c)-(d) Garbage and sea glass on a slope in Nemoto Fishing Port (C42).

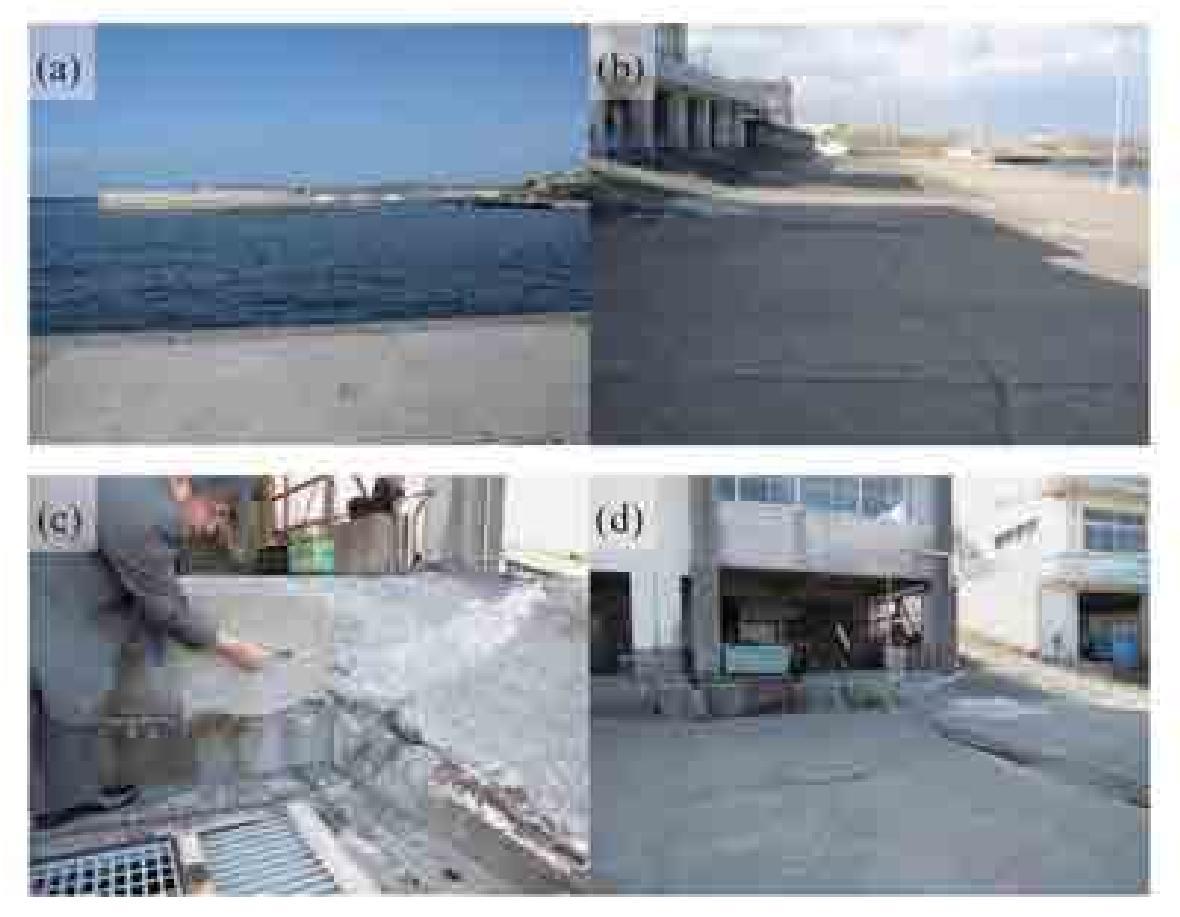
Fig. A354. (a) Tomisaki Fishing Port. (b)-(d) Tsunami trace survey point at the middle of a concrete wall in front of a building (C43).
